# Recomendaciones Para Mejorar La Seguridad Peatonal Y Ciclista En La Comunidad de North Shore

Octubre del 2017

**Berkeley SafeTREC**

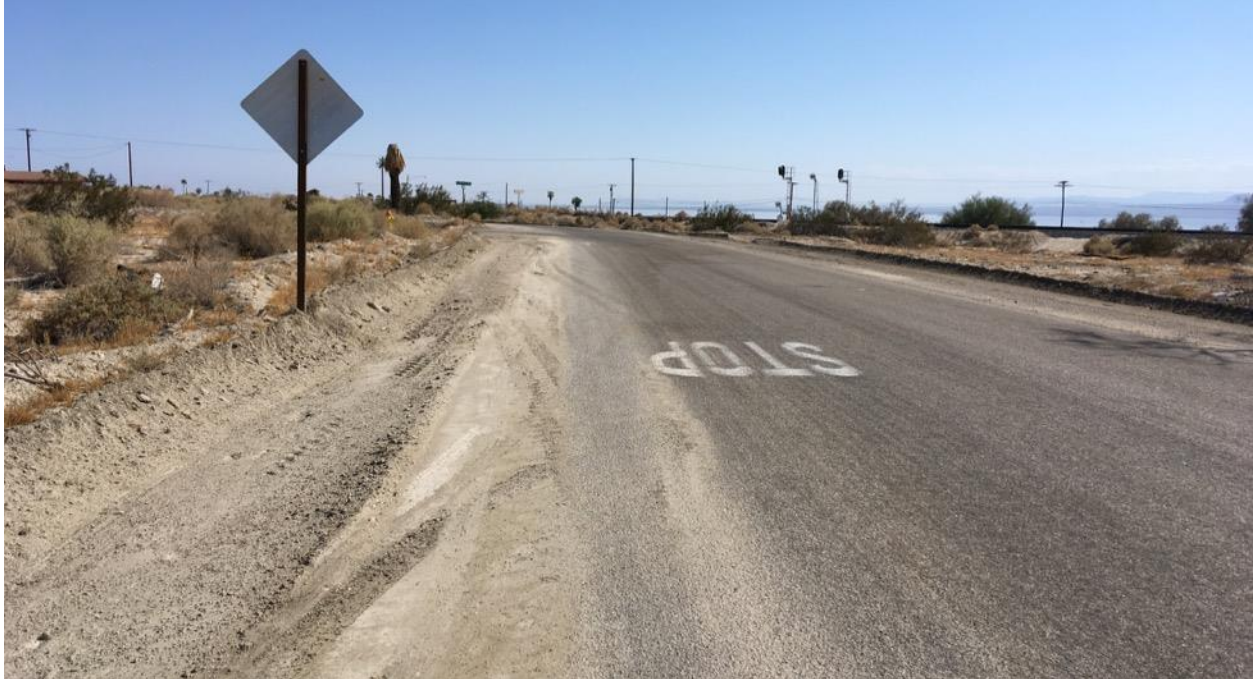
La falta de banquetas, alumbramiento de las calles y marcas en los carriles, así como el borrón del borde de la calle por la arena.

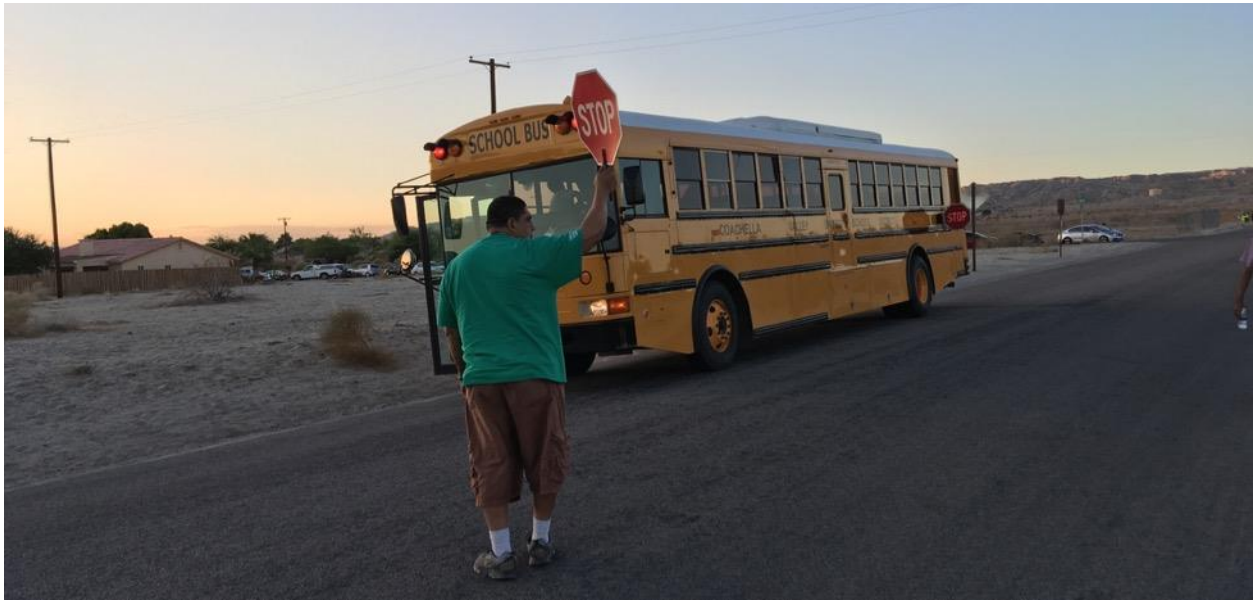
Se requiere que el conductor del autobús dirija el tráfico para ayudar a los niños a bajar del autobús escolar.

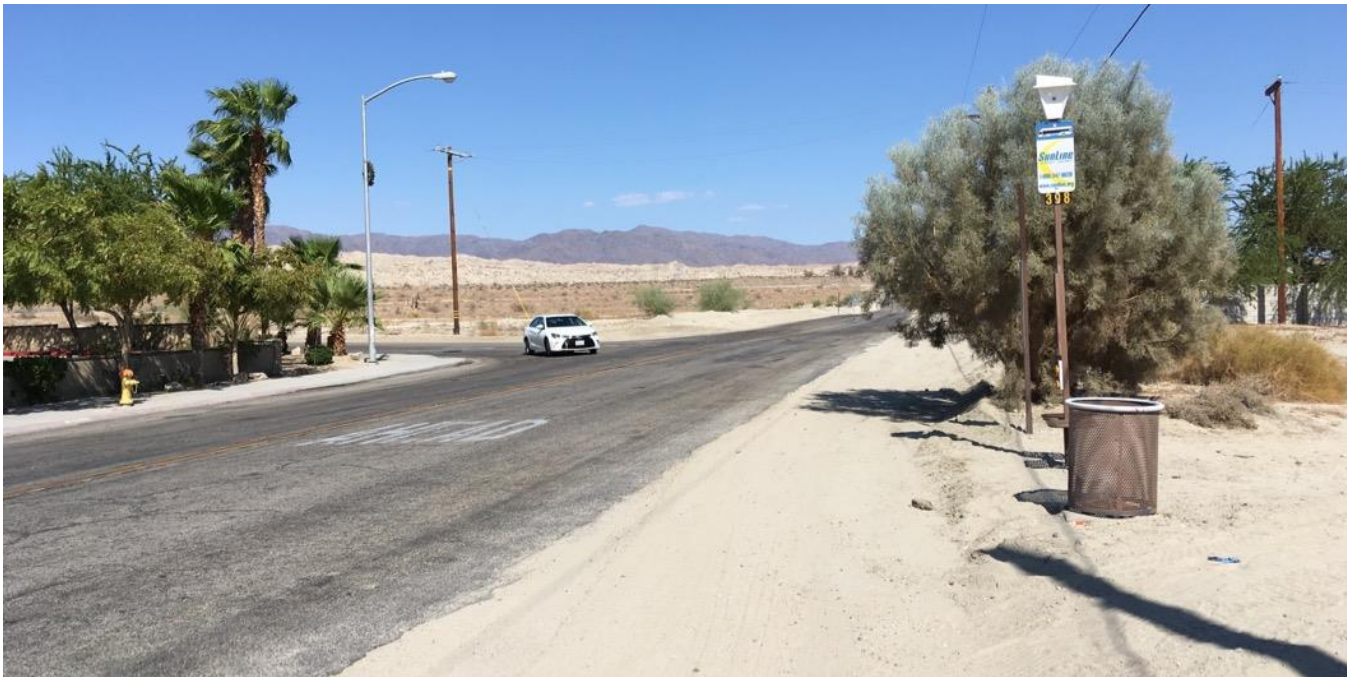
La parada de autobús no mejorada no tiene sombra ni iluminación al otro lado de un refugio de autobús recién instalado.

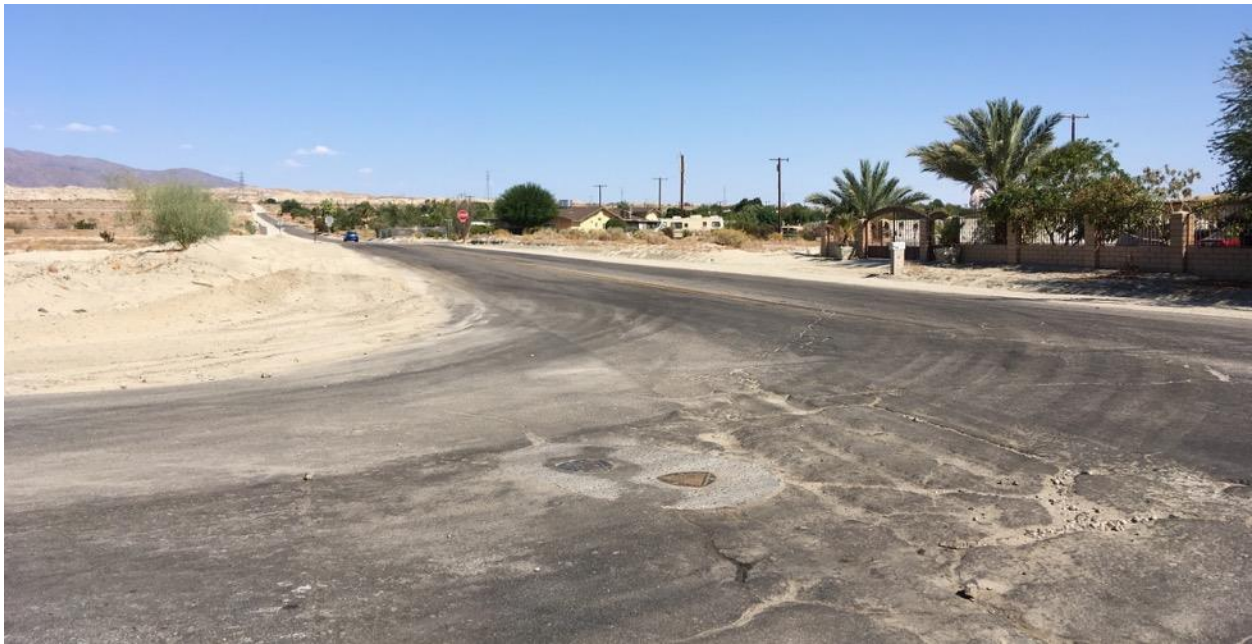
Calles anchas con marcas mínimas en el pavimento.

Los radios de giro amplio de las calles pueden alentar a los conductores a dar vueltas a altas velocidades.

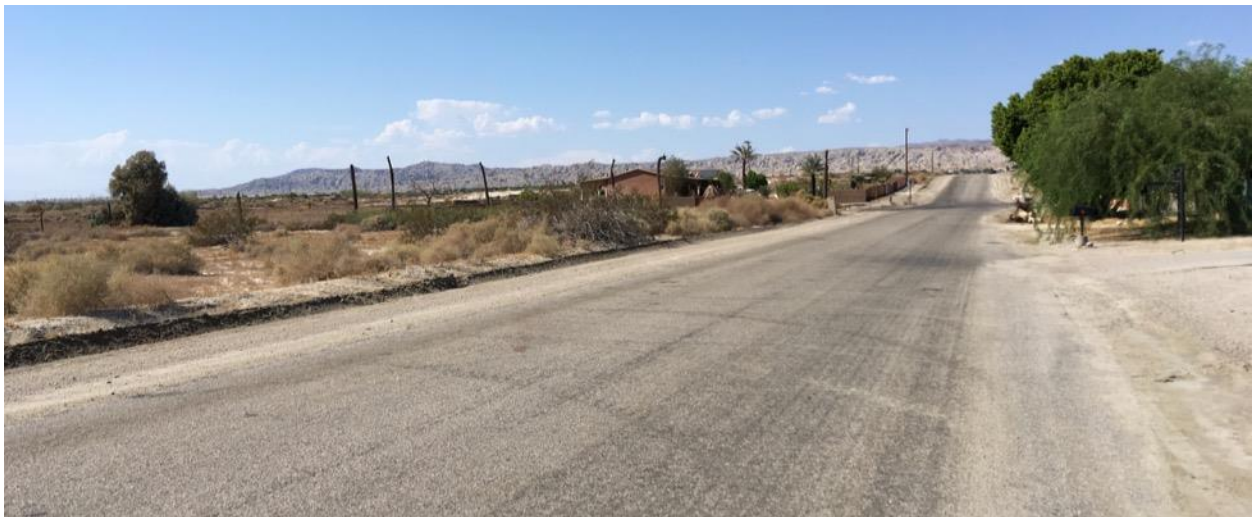
Las calles anchas con secciones rectas largas facilitan que los conductores viajen a altas velocidades en la comunidad.

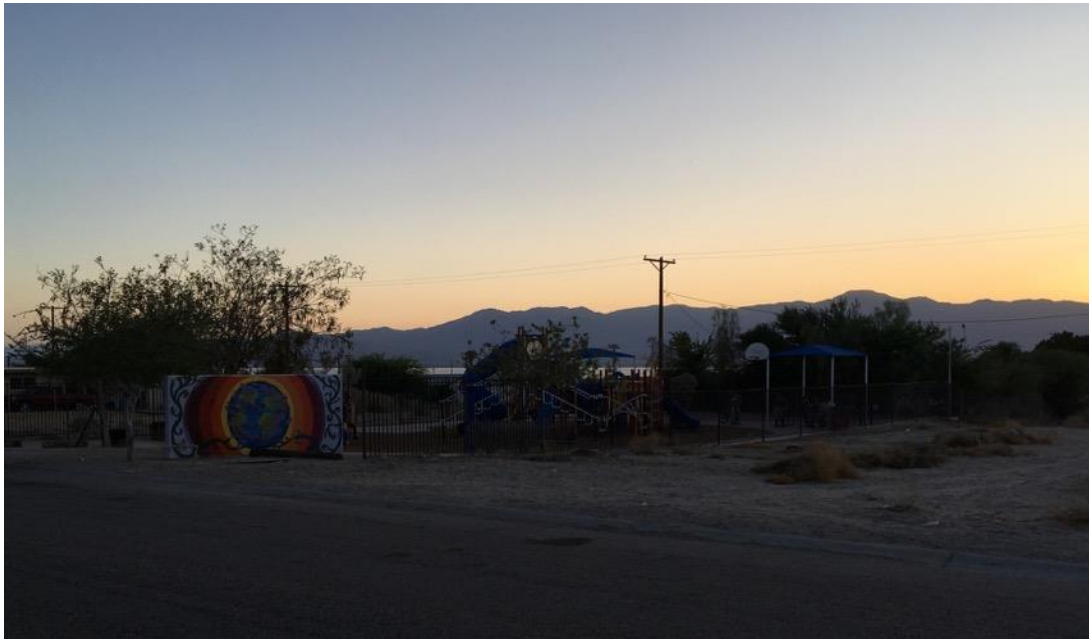
La falta de iluminación en el patio de recreo comunitario.

- **Instalación de Iluminación en Ubicaciones Claves:** Los participantes enfatizaron la falta total de alumbramiento público en North Shore y acordaron universalmente que la iluminación a escala peatonal debería priorizarse para las áreas alrededor de las paradas de autobuses escolares y a las paradas de autobuses SunLine. Los participantes señalaron que SunLine históricamente se ha negado a instalar refugios de autobuses e iluminación en áreas sin banquetas debido a la preocupación de permitir que los clientes desembarquen de manera insegura, los residentes se sientan atrapados en una situación donde ninguna de las opciones ofrece seguridad. El patio de recreo en la Calle Miramar también carece de cualquier tipo de iluminación. Los participantes identificaron la instalación de iluminación público y la iluminación a escala peatonal en North Shore como una prioridad para mejorar la seguridad de las personas que caminan y andan en bicicleta. Los residentes también priorizaron la instalación de iluminación a escala peatonal en el Parque de la Comunidad de North Shore, en las paradas de los autobuses escolares, en las paradas de autobús de SunLine y en el patio de recreo comunitario.

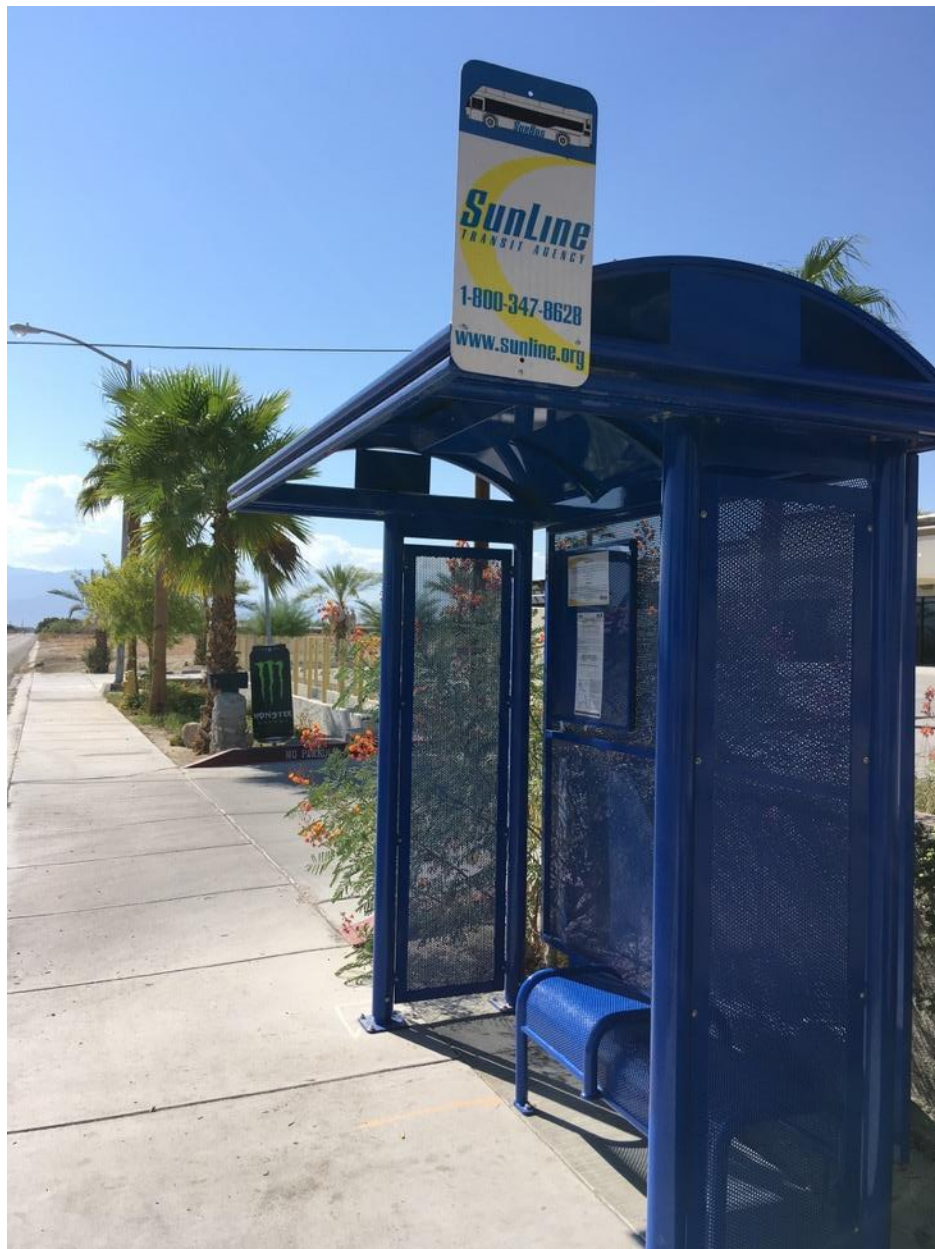
Parada de autobús mejorada en frente del Mercado Reyes que a los residentes les gustaría ver en más lugares a lo largo de North Shore.

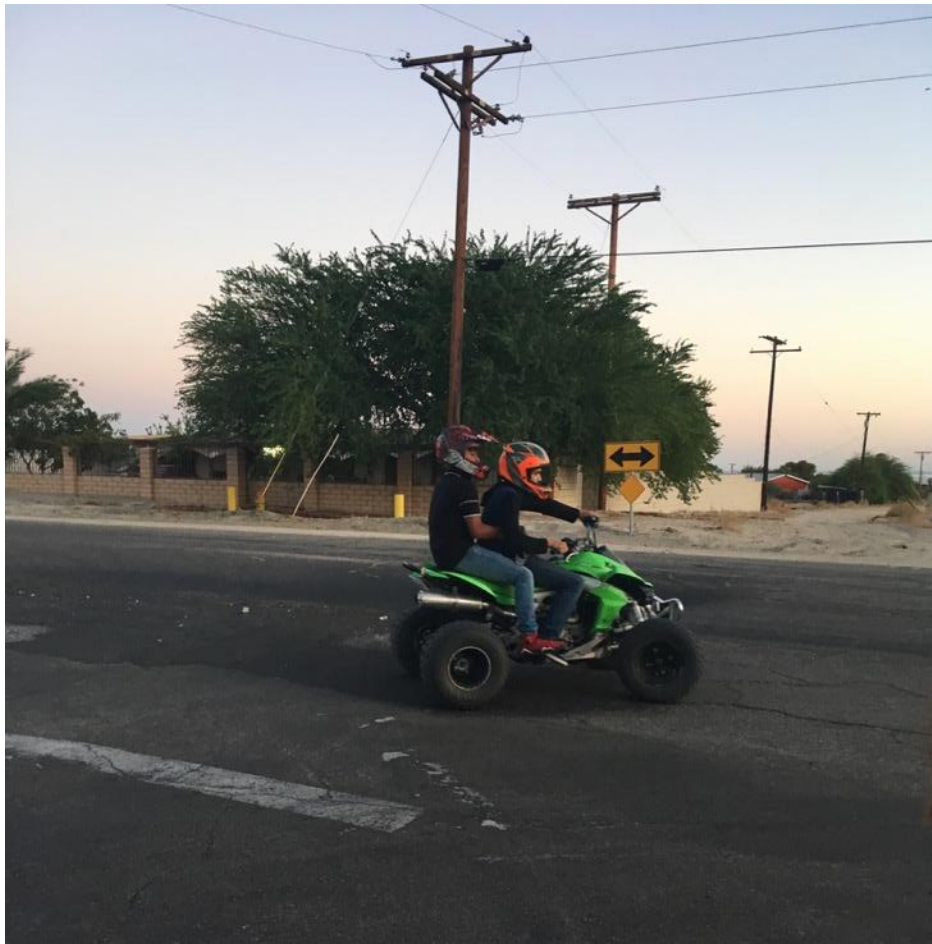
Los usuarios de vehículos todoterreno observados durante la evaluación peatonal y ciclista.

- **Regulación de Usuarios y Eventos de Vehículos Todoterreno:** Los residentes también notaron que personas de fuera de la comunidad vienen a North Shore para usar sus vehículos todoterreno (ATV), vehículos todoterreno (OHV) y vehículos de motocross, principalmente los fines de semana y tiempos de vacaciones. Estos usuarios operan sus vehículos a velocidades extremadamente altas en calles residenciales, poniendo en peligro la seguridad de los residentes de North Shore y causan una gran cantidad de ruido. Los participantes expresaron un fuerte apoyo para que el Condado regule mejor a los usuarios y eventos de vehículos todoterreno. Aunque los residentes no identificaron medidas específicas, se han comprometido a trabajar con el Condado para desarrollar una respuesta apropiada y efectiva.
