## Recomendaciones Para Mejorar la Seguridad Peatonal y Ciclista para la Ciudad de Hayward: Corredor de la Calle Tennyson

Octubre 2018

# Recomendaciones Para Mejorar la Seguridad Peatonal y Ciclista para la Ciudad de Hayward: Corredor de la Calle Tennyson

Por Jaime Fearer, Danny Gonzalez, Esther Rivera, California Walks;  
Katherine Chen, Jill Cooper, Centro de Investigación y Educación de Transportación Segura en la Universidad de California, Berkeley;  
Traducido por Cooperativa Libérate!

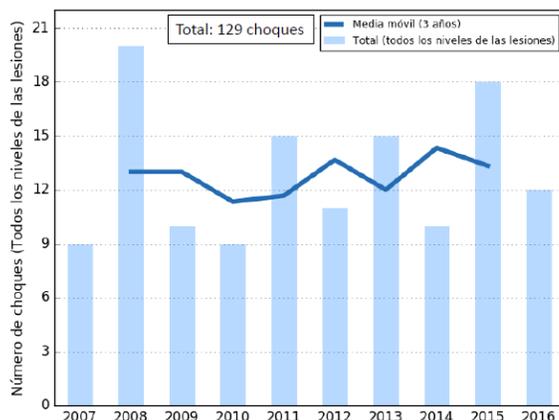
La tendencia de los choques peatonales

Entre 2012-2016, hubo sesenta-y-seis (66) choques que impactaron a personas caminando, incluyendo tres (3) muertes y trece (13) lesiones severas dentro de ½ milla al norte y sur del Corredor Tennyson, entre los bulevares Mission y Hesperian en Hayward, CA.<sup>2</sup> Los choques en este periodo de tiempo fueron concentrados a lo largo de la Calle Tennyson y principalmente ocurrieron durante horario de mucho tráfico durante la mañana, entre 6:00 de la mañana y 8:59 de la mañana, y por la tarde entre las 6:00 de la tarde y 8:59 de la noche. Los tres factores principales de choques que impactó a personas caminando fue la persona conduciendo fallo al ceder el derecho de paso a peatones en el cruce peatonal (51.6%), peatones fallan en ceder el derecho de paso a vehículos (14.5)<sup>3</sup>, y alta velocidad en la carretera (8.1%). Choques que impactan a peatones parecen estar teniendo una menor trayectoria, como es ilustrado por la gráfica de abajo que enseña el promedio de movimiento durante 3 años.

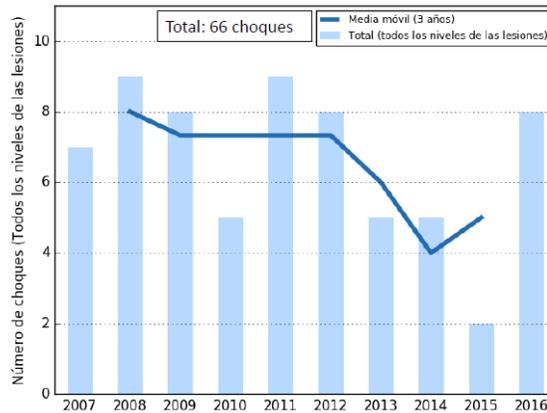
### La tendencia de los choques ciclista

conduciendo no se pararon en la línea límite o antes del cruce de peatones en una parada (16.0%). Choques impactando a ciclistas parecen estar subiendo en su trayectoria, como es ilustrado por la gráfica debajo que enseña el promedio durante de 3 años.

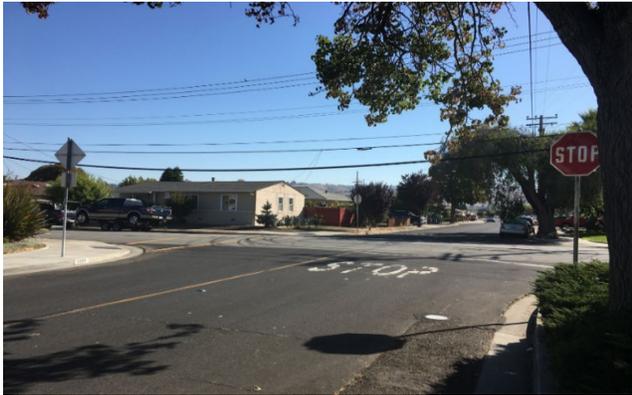
Un cruce de zona escolar en la intersección de las calles Westwood y Gading. Tenga en cuenta que la intersección no tiene señales de Alto para conductores en la Calle Gading.

señalamientos de Alto, incluida la intersección de las calles Westwood y Gading y la intersección de la Avenida Patrick y Calle Westwood. Participantes solicitaron mejoras en los cruces, incluidos cruces de alta visibilidad y una baliza de destello rápido rectangular (RRFB, por sus siglas en inglés) en la intersección de las avenidas Patrick y Roosevelt y la intersección de la Avenida Patrick y Calle Westwood.

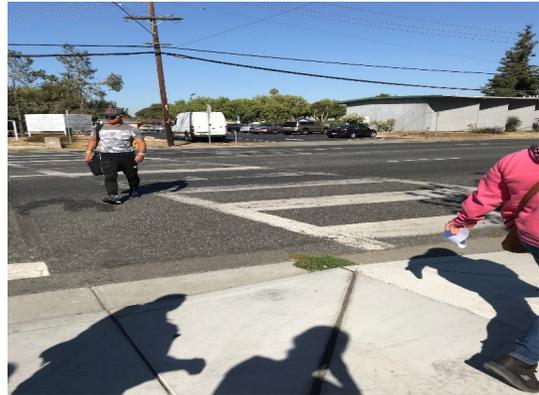
Residentes de la comunidad solicitaron mejoras en la intersección de la Avenida Roosevelt y la Avenida Patrick para conectar la Biblioteca, el Parque y el Centro Comunitario Weekes en el lado este de la Avenida Patrick con la iglesia y el Banco de Comida en el lado oeste de la carretera.

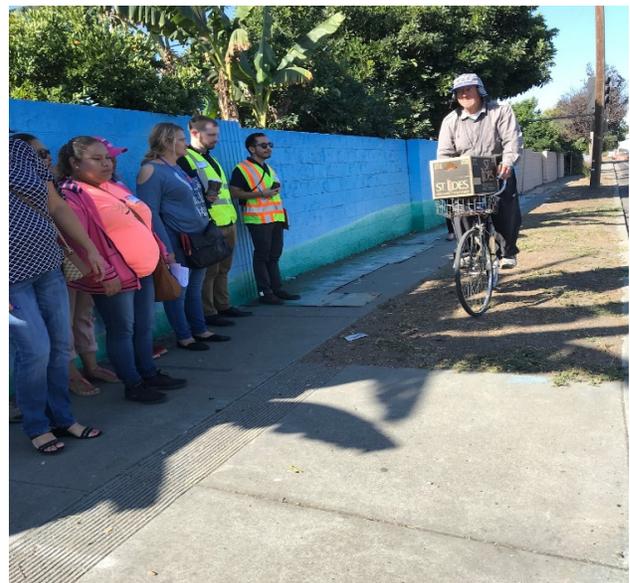
Participantes en la intersección de la Calle Tennyson y Avenida Patrick observan a un residente de la comunidad andando en bicicleta sobre la banqueta en lugar de la calle junto a automovilistas viajando a alta velocidad.

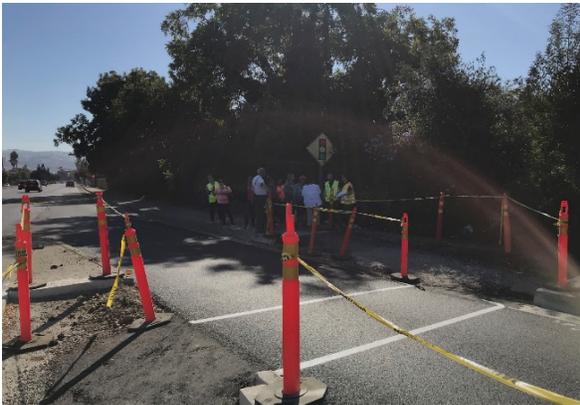
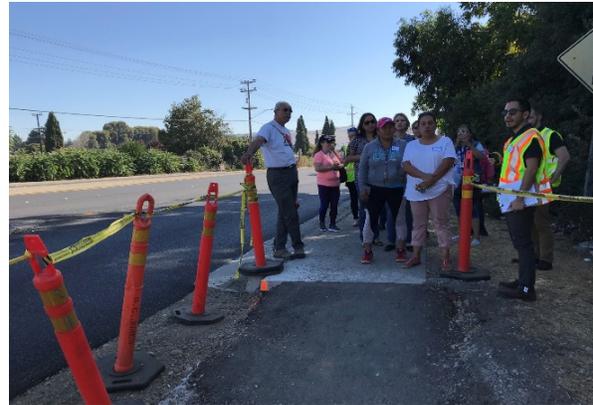
Las zonas de construcción en la Calle Tennyson e I-880 crean barreras para peatones y personas de la comunidad que requieren dispositivos de asistencia de movilidad.

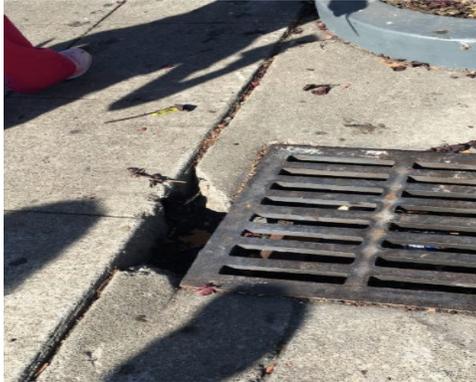
Agujero grande a lo largo de la cuneta y desagüe en la Calle Tennyson en dirección oeste. Participantes observan como un adulto mayor o alguien que usa un dispositivo de asistencia o carriola se puede atorar o lastimar.

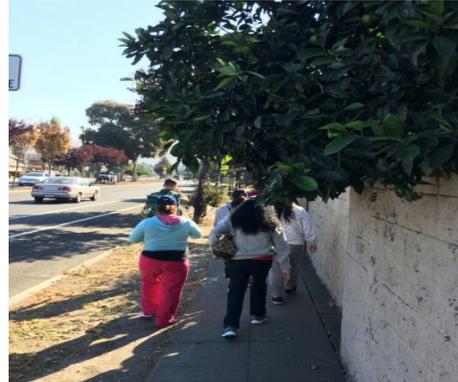
Participantes caminan hacia el este por la Calle Tennyson y observan que la pared a lo largo de la Calle Tennyson entre las avenidas Tampa y Thornton no es segura, ya que el camino se hace angosto y la gente puede esconderse a lo largo de la pared donde resalta.

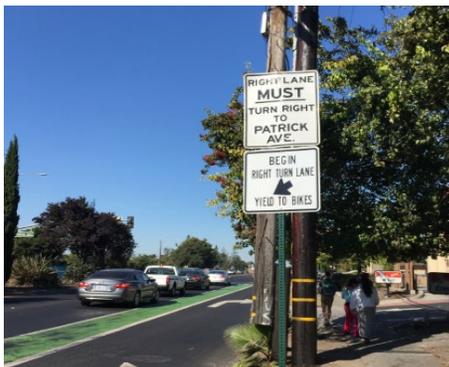
Peatones que caminan hacia el oeste en la Calle Tennyson hablan sobre carriles angostos para bicicletas que aún son incómodos para andar en bicicleta a pesar de tener pintura verde.

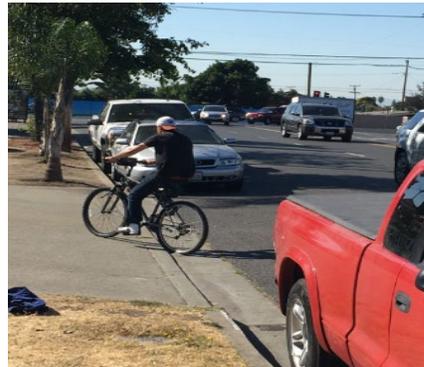
Un ciclista que viaja hacia al sur por la Avenida Patrick regresa a la banqueta después de dar derecho de paso a peatones en la banqueta.

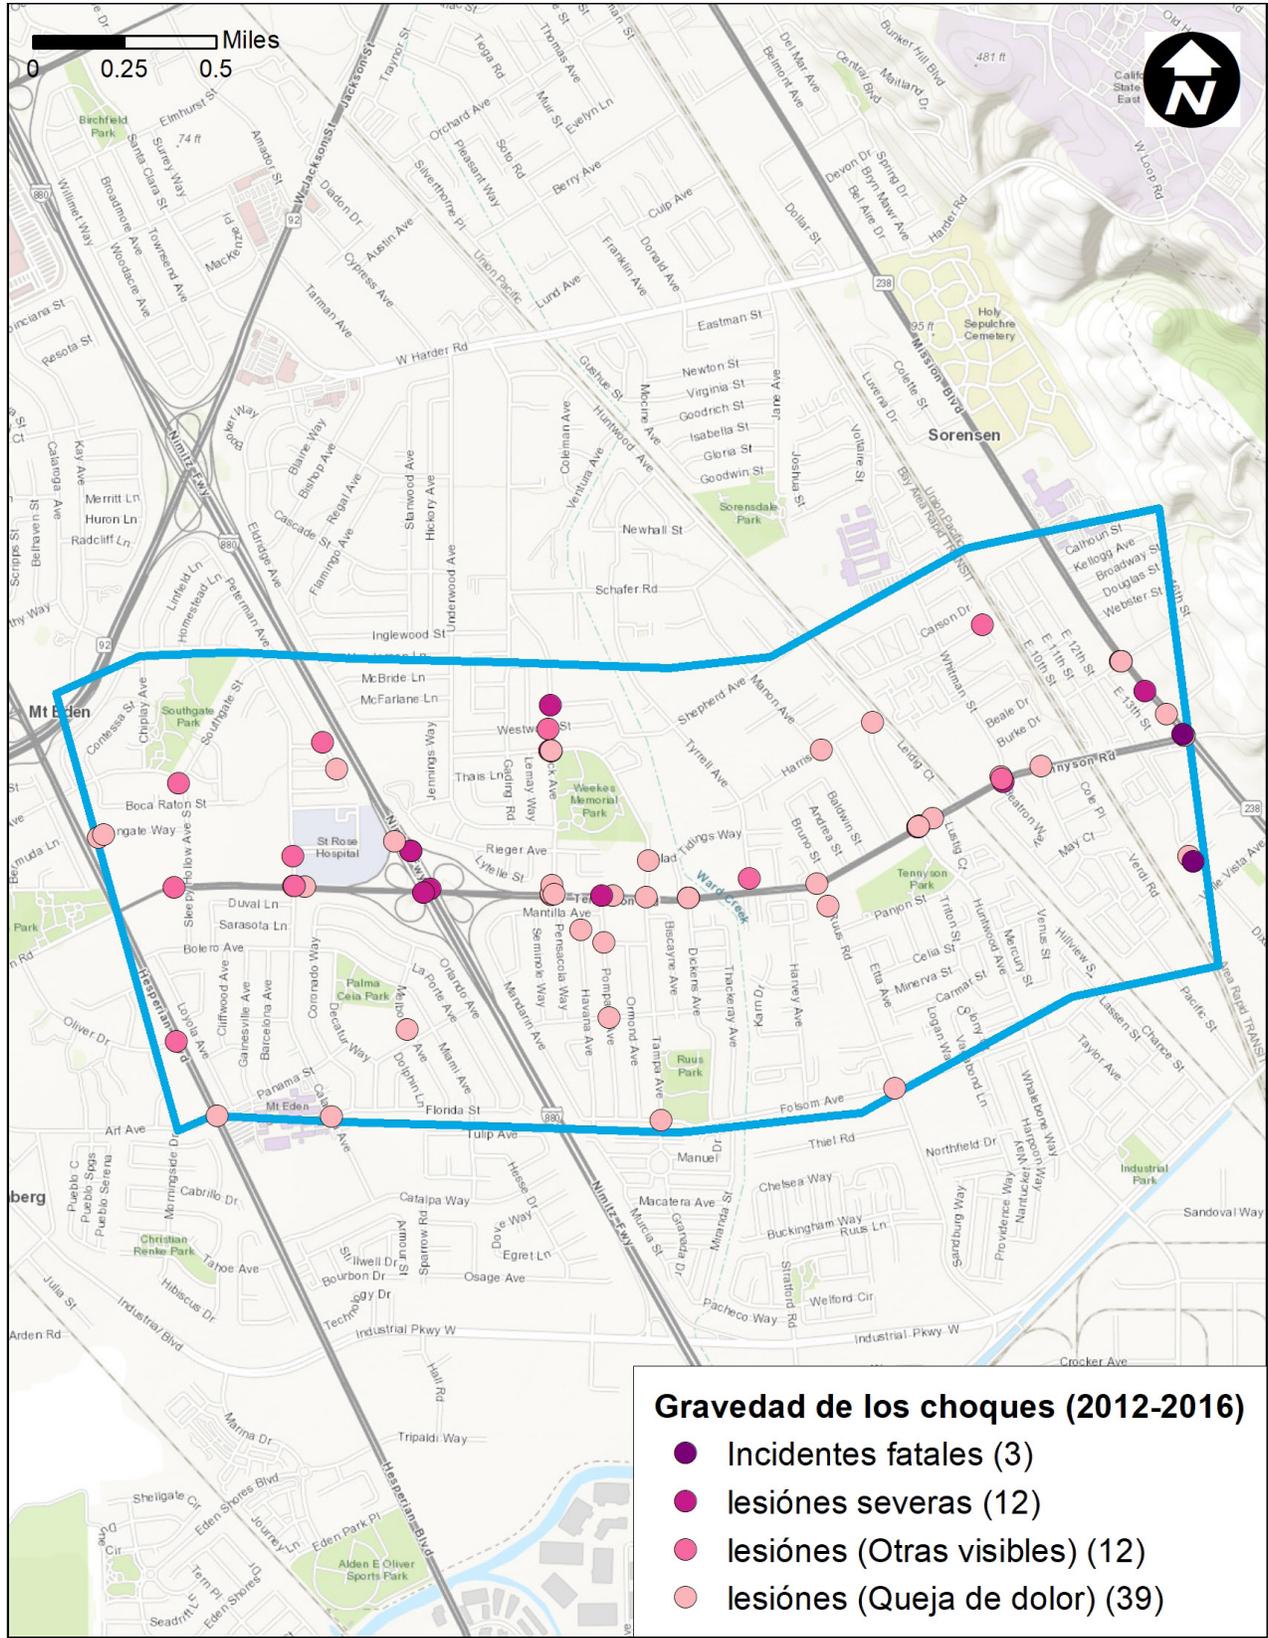
# Lugares de los choques peatonales, 2012-2016

Dentro de 1/2 milla de distancia hacia el sur y norte del corredor Tennyson en la ciudad de Hayward, CA.

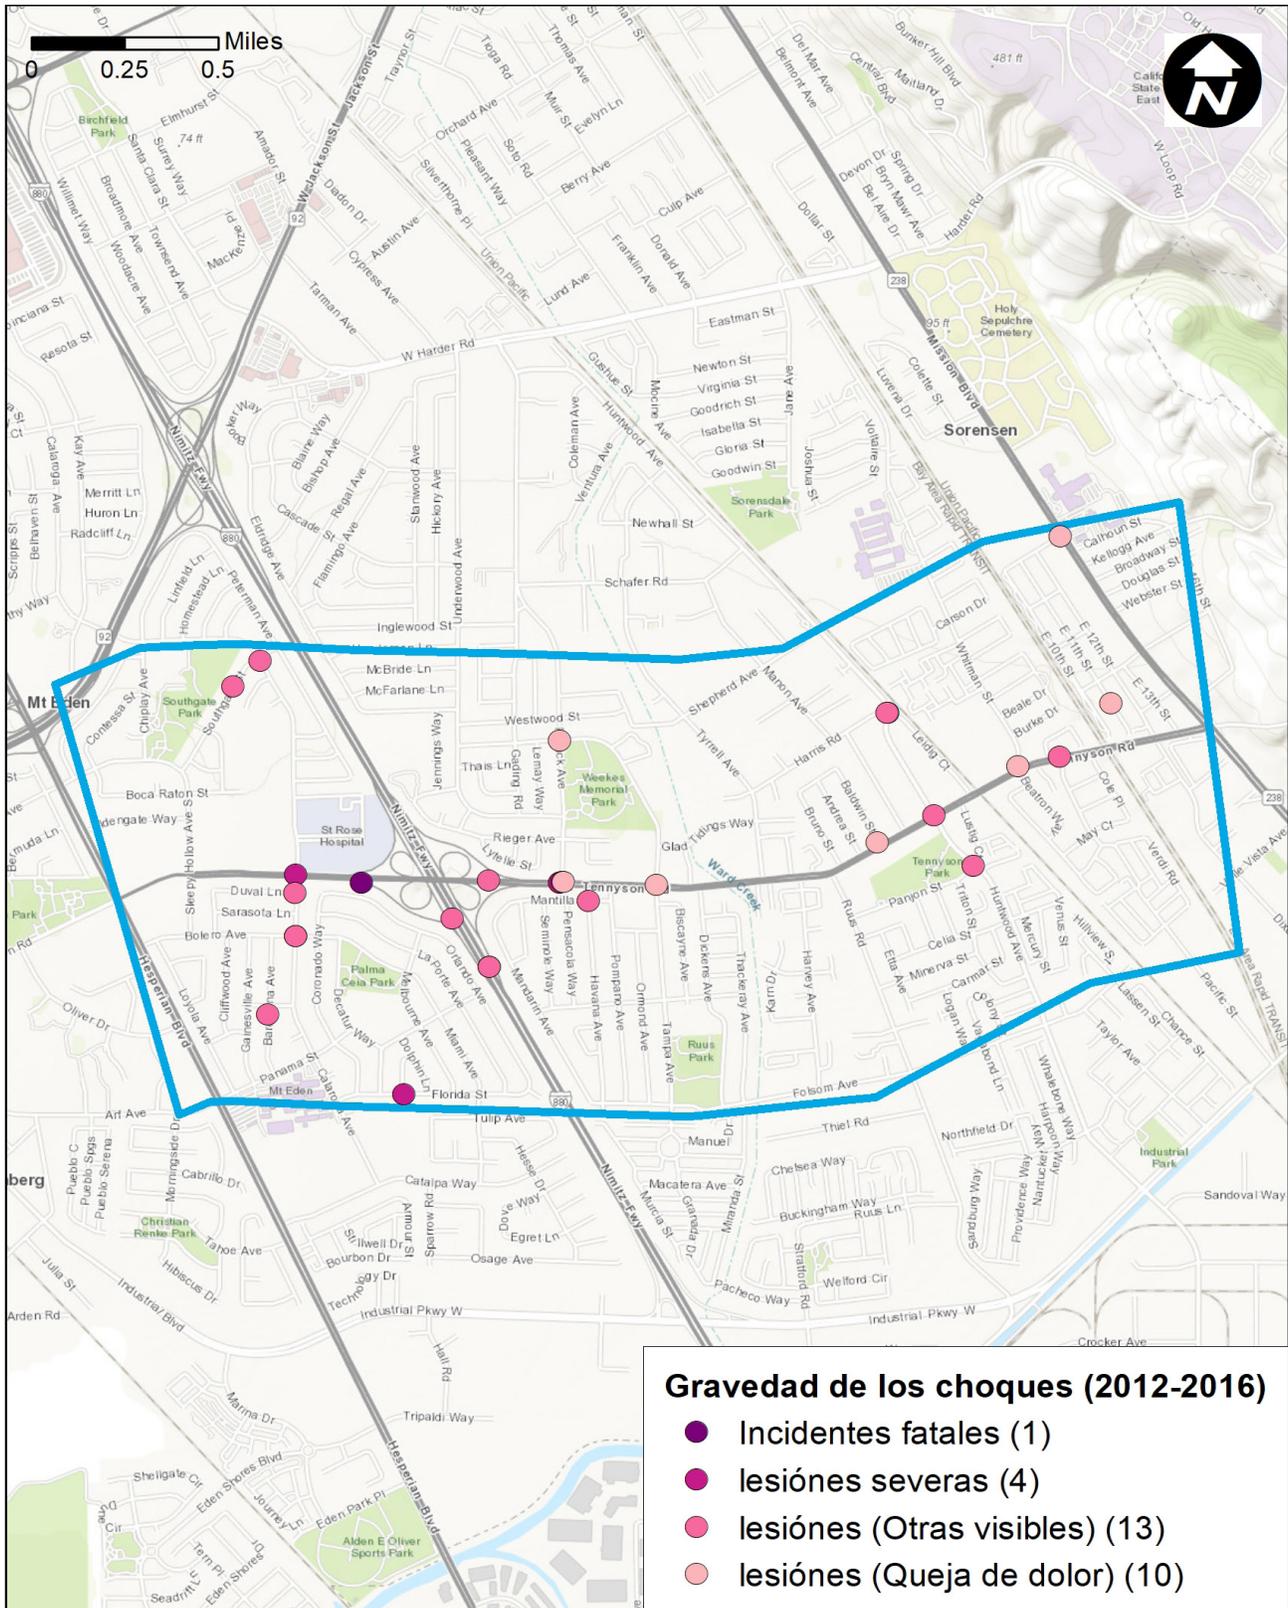
# Lugares de los choques ciclistas, 2012-2016

Dentro de 1/2 milla de distancia hacia el sur y norte del corredor Tennyson en la ciudad de Hayward, CA.
