Recomendaciones Para Mejorar la Seguridad Peatonal y Ciclista en Boyle Heights

Agosto 2019

Boyle Heights, California

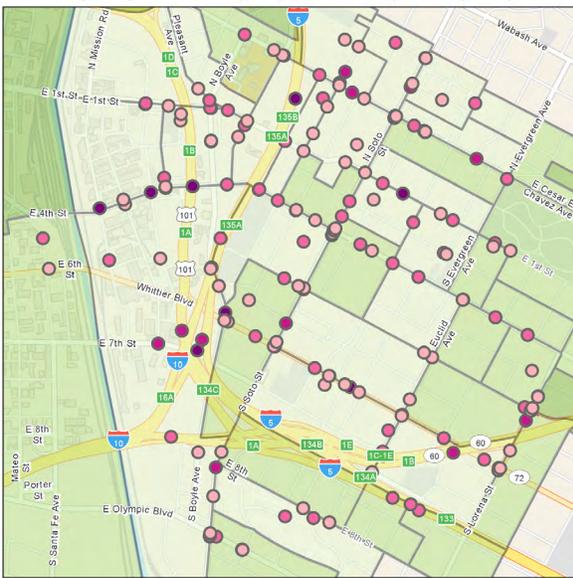
Mapa de choques peatonales en Boyle Heights con ingresos (2013 - 2017)

Gravedad de lesión (2013-2017)	2017 Ingreso Medio por hogar
● Incidentes fatales (13)	□ < 35K
● lesiones severas (21)	□ 35K - 50K
● lesiones (Otras visibles) (85)	□ 50K - 75K
● lesiones (Queja de dolor) (95)

A nivel nacional, las tasas de mortalidad de peatones en las comunidades de bajos ingresos son más del doble que las de las comunidades de mayores ingresos⁴. En Boyle Heights, el promedio del ingreso familiar es de \$ 33,235 anualmente y aproximadamente el 41% de los hogares gana \$ 20,000 o menos anualmente.⁵ El Equipo del Proyecto utilizó los datos de SWITRS, de la Oficina del Censo de los EE. UU. y la Encuesta Sobre la Comunidad Estadounidense (American Community Survey) para superponer choques relacionados con peatones y ciclistas con datos de ingresos para comprender cómo se distribuyen los choques basados en los niveles de ingresos locales. Este análisis reveló que los choques de peatones y ciclistas en las áreas de bajos ingresos en Boyle Heights ocurren a niveles desproporcionadamente altos.

Los datos que se ven en el mapa (de la página anterior) son consistentes con el Análisis de la Red de Lesiones Altas (HIN) del Departamento de Transporte de Los Ángeles (LADOT), que informa que “casi la mitad de las calles en la Red de Lesiones Altas” -calles donde la mayoría de las fatalidades y lesiones graves ocurren- se encuentran dentro de vecindarios en gran parte integrados por personas de color y hogares de bajos ingresos⁶. Específicamente, en Boyle Heights dentro del radio de media milla identificado, los segmentos de la Calle Soto, la Calle 4ta Este y la Calle 1ra Este se identifican como calles con una alta concentración de choques que resultan en lesiones graves o fatales para peatones y ciclistas. A pesar de la cantidad de corredores identificados como parte de la Red de Lesiones Altas, solo ha habido una sola mejora de seguridad, una señal de retroalimentación de velocidad en la Calle Soto y la Calle 7ta, instalada en Boyle Heights bajo el Programa de Visión Zero⁷.

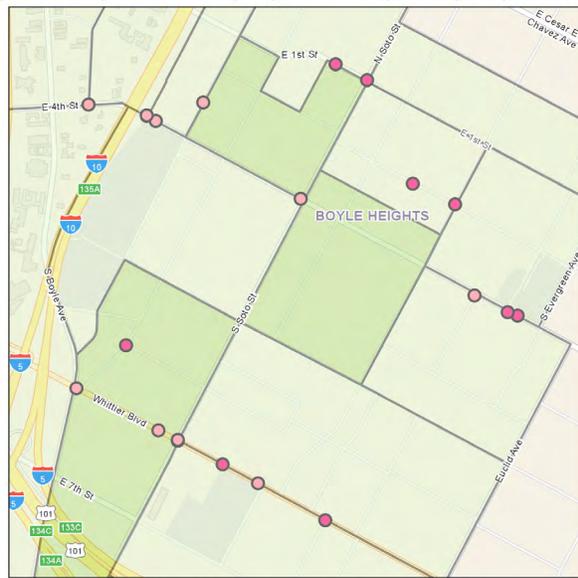
Mapa de choques de ciclistas en Boyle Heights con ingresos (2013 - 2017)

Gravedad de lesión (2013-2017)	2017 Ingreso Medio por hogar
● lesiones (Otras visibles) (14)	□ < 35K
● lesiones (Queja de dolor) (10)	□ 35K - 50K

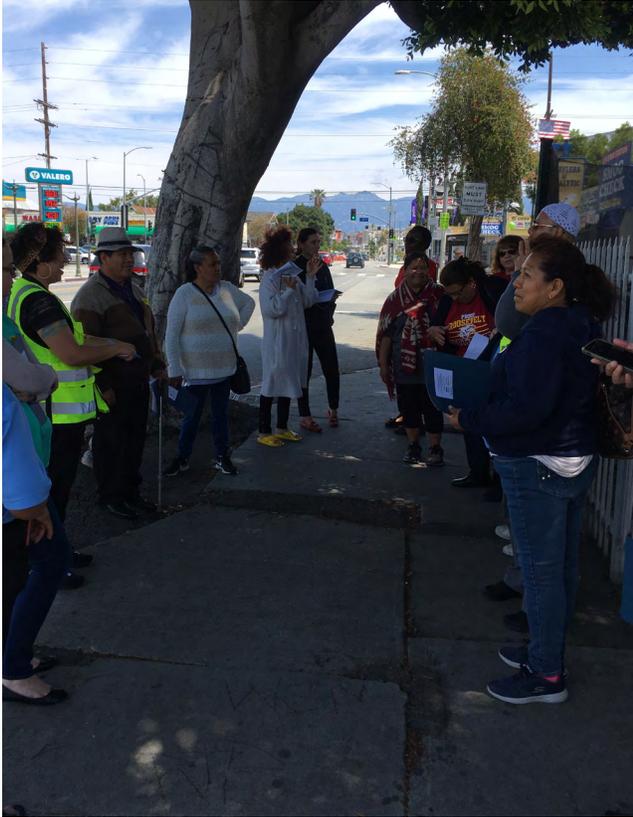
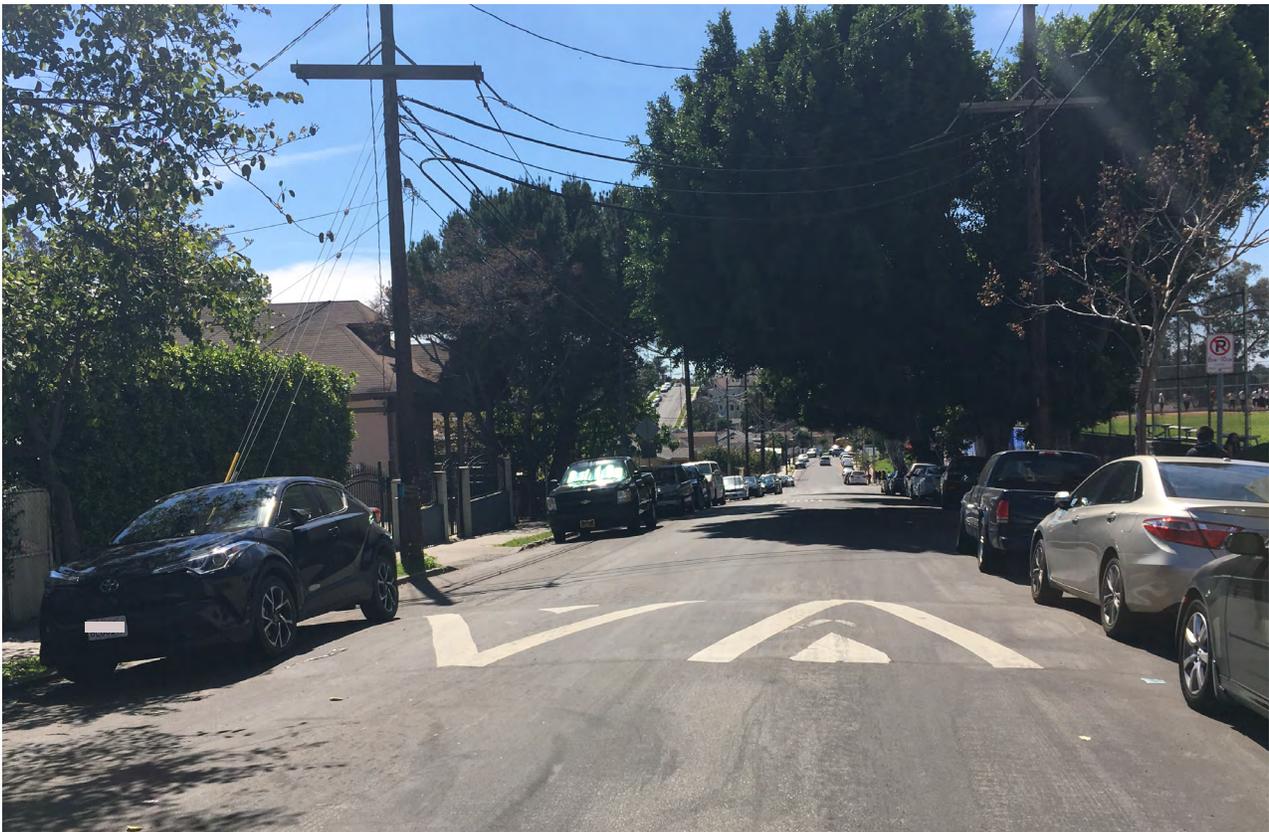
Arriba a la Izquierda: Participantes aprovechan la sombra de los árboles a lo largo de la Calle Soto. *Arriba a la Derecha:* Extensión de banqueta recientemente agregada en la Calle Breed/Calle 4ta Este . *Abajo:* Túmulo de velocidad en la Calle Mott Sur, entre la Calle 6ta Este y la Calle 4ta Este. *Credito de Fotos:* California Walks

Los participantes aplaudieron la banqueta extendida de la Calle Breed Sur/Calle 4ta Este, ya que notaron que se sienten más seguros al cruzar sobre una distancia menor.

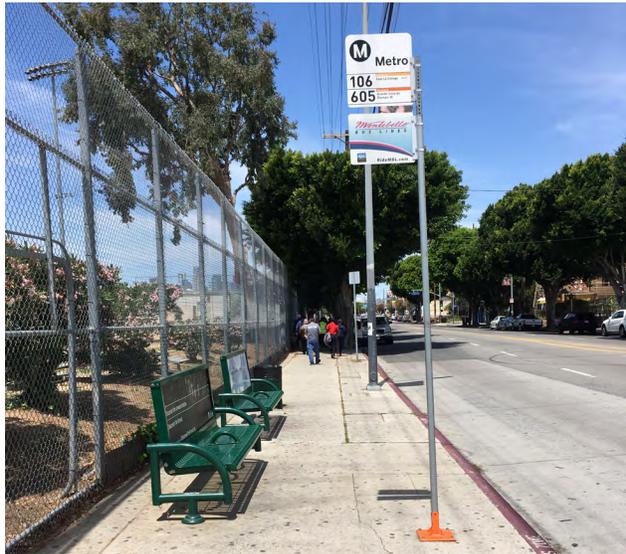
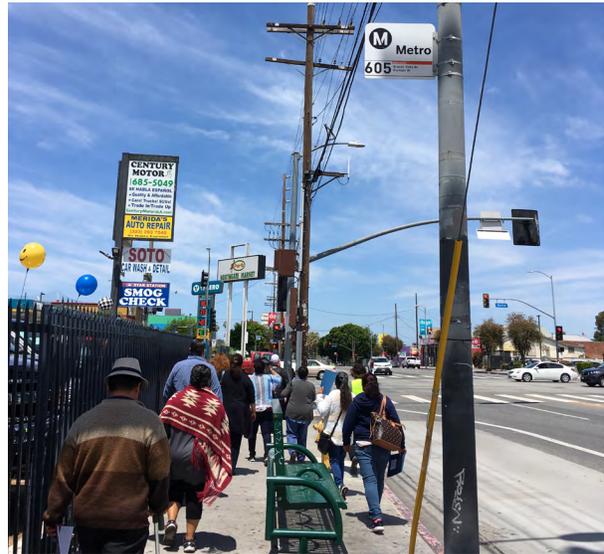
Los participantes indicaron que miembros de la comunidad de todos los grupos de edad, incluyendo el personal escolar y los estudiantes, usan el transporte público, particularmente las líneas de autobús a lo largo de la Calle Soto Sur y la Calle 4ta Este. Sin embargo, las paradas de autobús que se dirigen hacia el sur a lo largo de la Calle Soto Sur y las del este y oeste a lo largo de la Calle 4ta Este no tienen refugios, lo que crea una experiencia menos cómoda durante los meses más calurosos y fríos del año.

Izquierda: La parada de autobús en la Calle 4ta Este/Calle Mott Sur carece de refugios. *Derecha:* La parada de autobús en la Calle 4ta Este/Calle Soto Sur carece de refugios. *Credito de Fotos:* California Walks

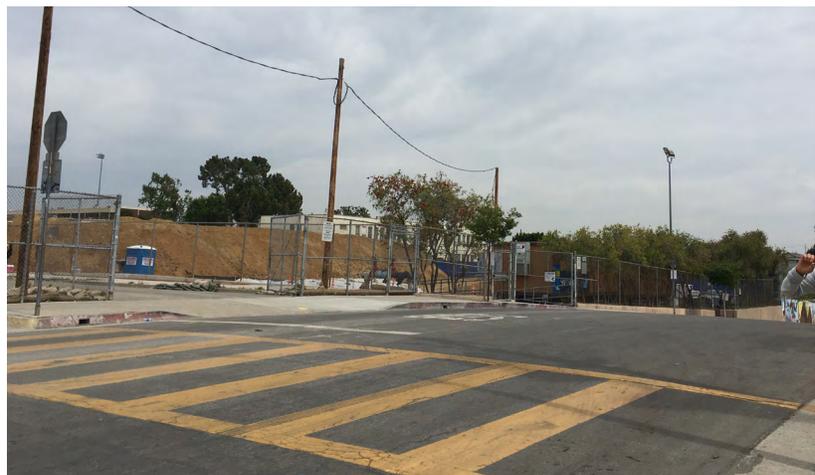
Se observó la falta de señalización en la zona de construcción en dos sitios de construcción en la Preparatoria Roosevelt y a lo largo de la Calle 3ra Este. En estos sitios de construcción hay una zanja abierta, una tubería subterránea expuesta, y no pusieron una ruta peatonal alternativa adecuada para los peatones que usan las banquetas. Esto plantea riesgos de seguridad.

Izquierda: No hay indicación del sitio de construcción más adelante en la Calle Breed hacia la Calle 3ra. *Derecha:* No hay señalización visible que informe a los peatones o automovilistas del sitio de construcción de la Preparatoria Roosevelt. *Credito de Fotos:* California Walks

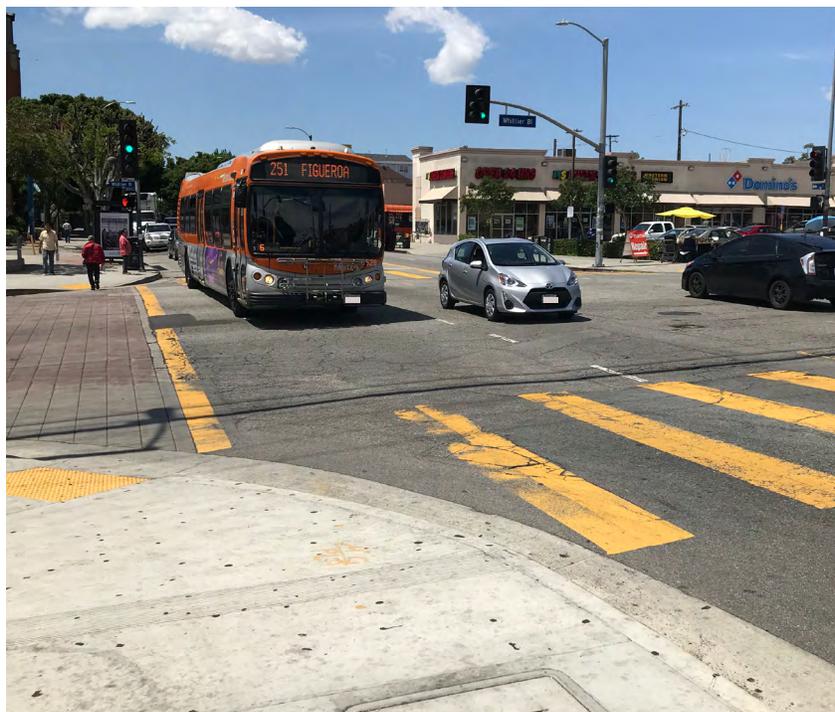
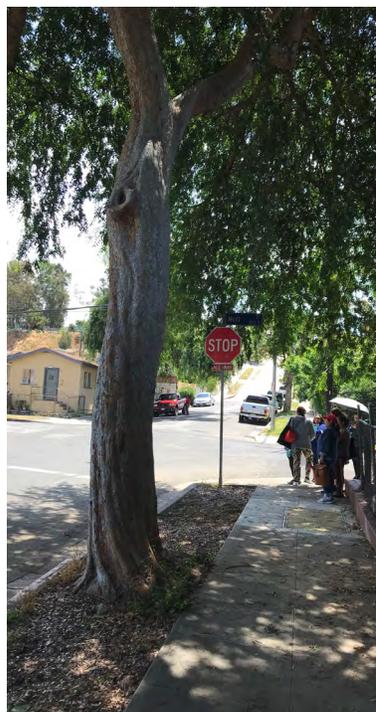
La intersección de la Calle Soto Sur/Whittier Bulevar tiene un volumen alto de tráfico de motoristas y autobuses. Los participantes compartieron su preocupación por la gran cantidad de choques en esta intersección cerca de las escuelas y la falta de letreros de zona escolar.

Izquierda: intersección muy transitada de la Calle Soto Sur/Whittier Bulevar. Derecha: intersección de la Calle Mott Sur/Calle Guirado carece de cruces peatonales de alta visibilidad en la esquina sureste de la Secundaria Hollenbeck. Credito de fotos: California Walks

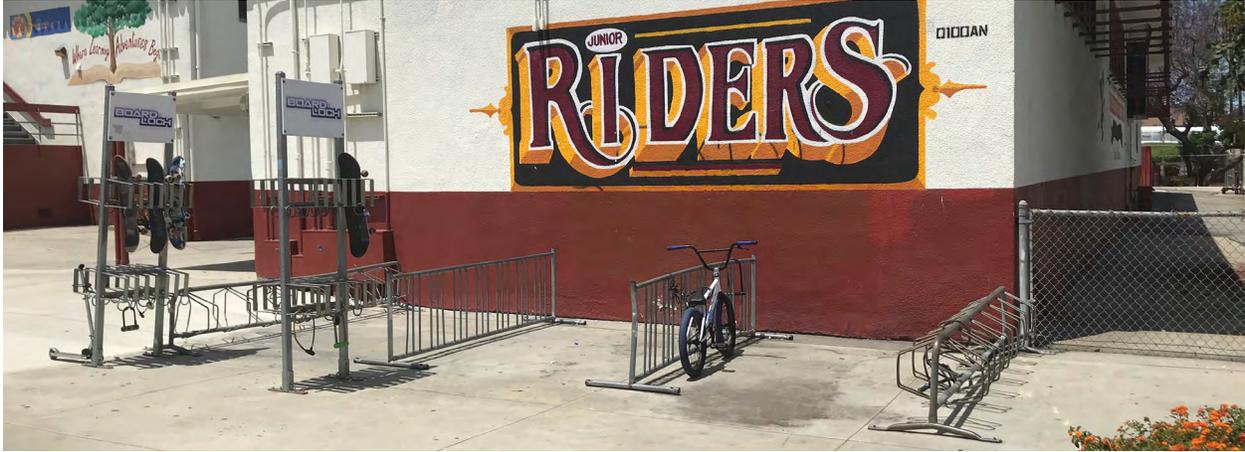
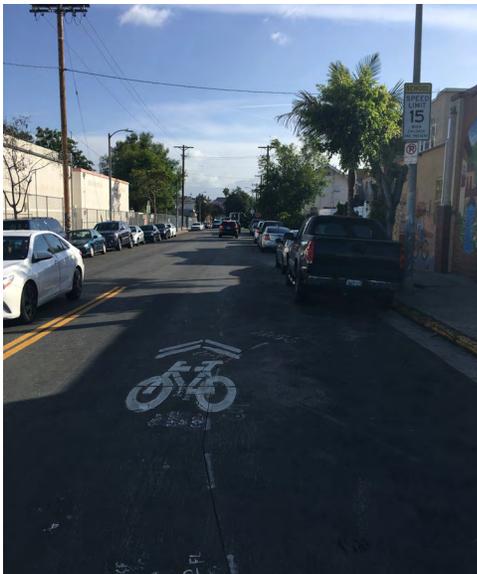
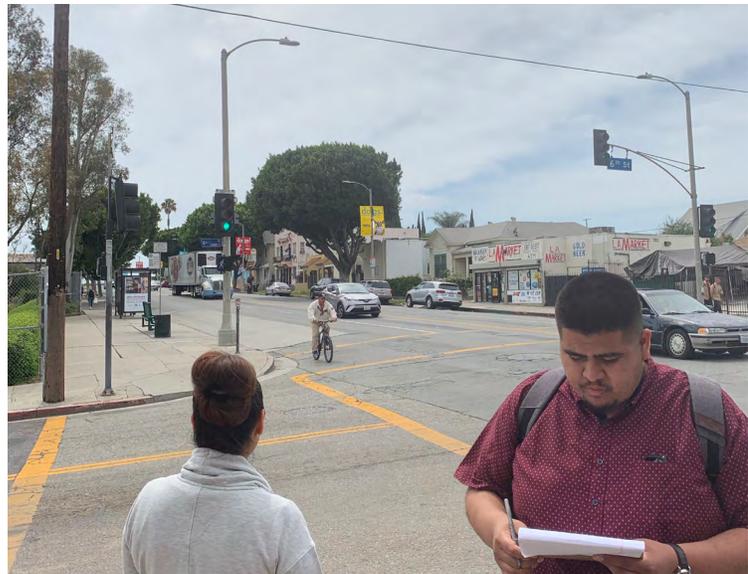
La Calle Breed Sur y la Calle Mott Sur tienen marcas de carriles compartidos (“sharrows”)⁸, los participantes notaron que los ciclistas también viajan con frecuencia en las banquetas y calles de otros vecindarios, como la Calle Soto Sur, Calle 4ta Este y la Whittier Bulevar.

Arriba: Estacionamiento de patinetas y bicicletas en la escuela secundaria Hollenbeck. *Izquierda:* Sharrow o bici-flecha pintada en la carretera anunciando un carril compartido con bicicletas, hacia el norte sobre la calle Breed en dirección a la calle 3era este. *Derecha:* Ciclista sobre la calle Soto Sur en la esquina con la Calle 6ta este. Credito de fotos: California Walks

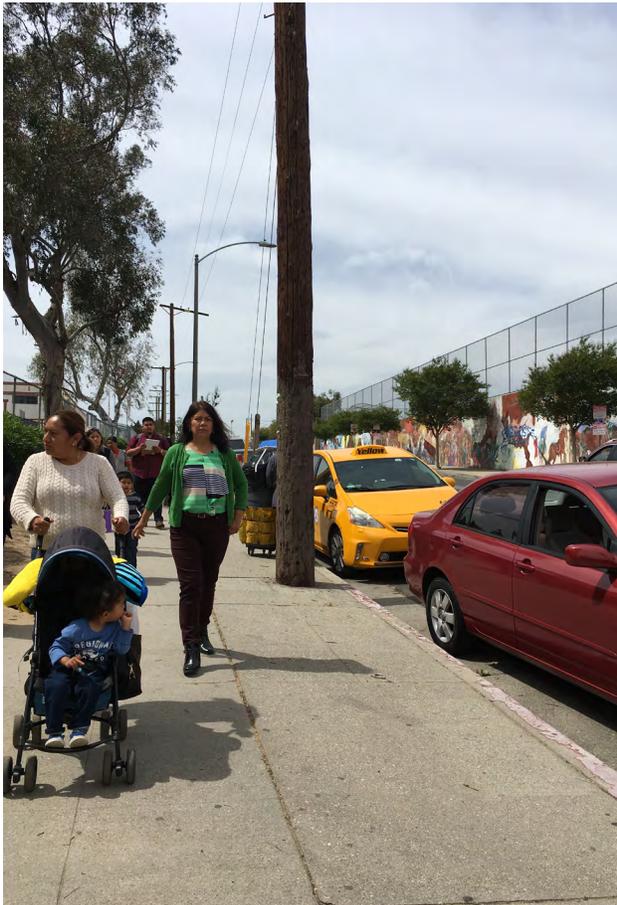
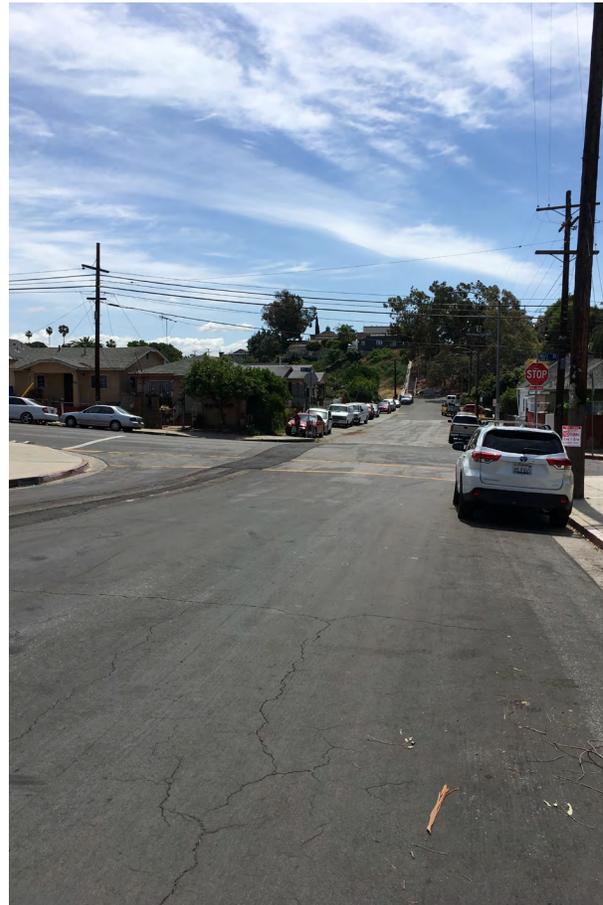
La intersección de la Calle 6ta Este/Calle Mott Sur carece de marcas de cruce peatonales de alta visibilidad en las cuatro esquinas de la intersección. Los participantes compartieron que aun cuando manejan al limite de velocidad en la Calle 6ta Este, es difícil ver las líneas de cruce peatonales descoloridas.

*Izquierda: Durante el horario de salida, padres de familia se estacionan cerca de la Secundaria Hollenbeck en la banqueta sureste en la intersección Calle 6ta Este/Calle Mott Sur que se necesitan repintar de rojo.
Derecha: Falta de marcas de alta visibilidad en la intersección de la Calle 6ta Este/Calle Mott Sur. Credito de Fotos: California Walks*

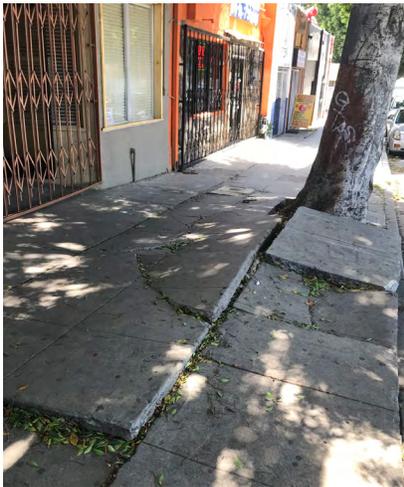
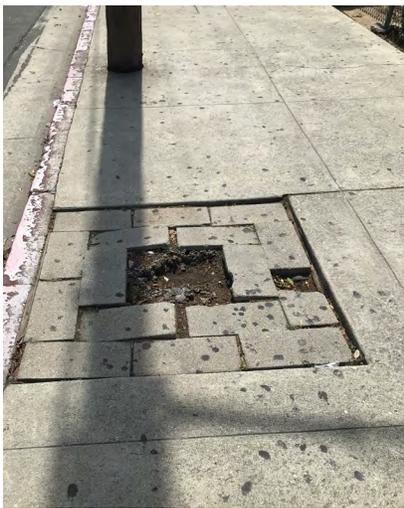
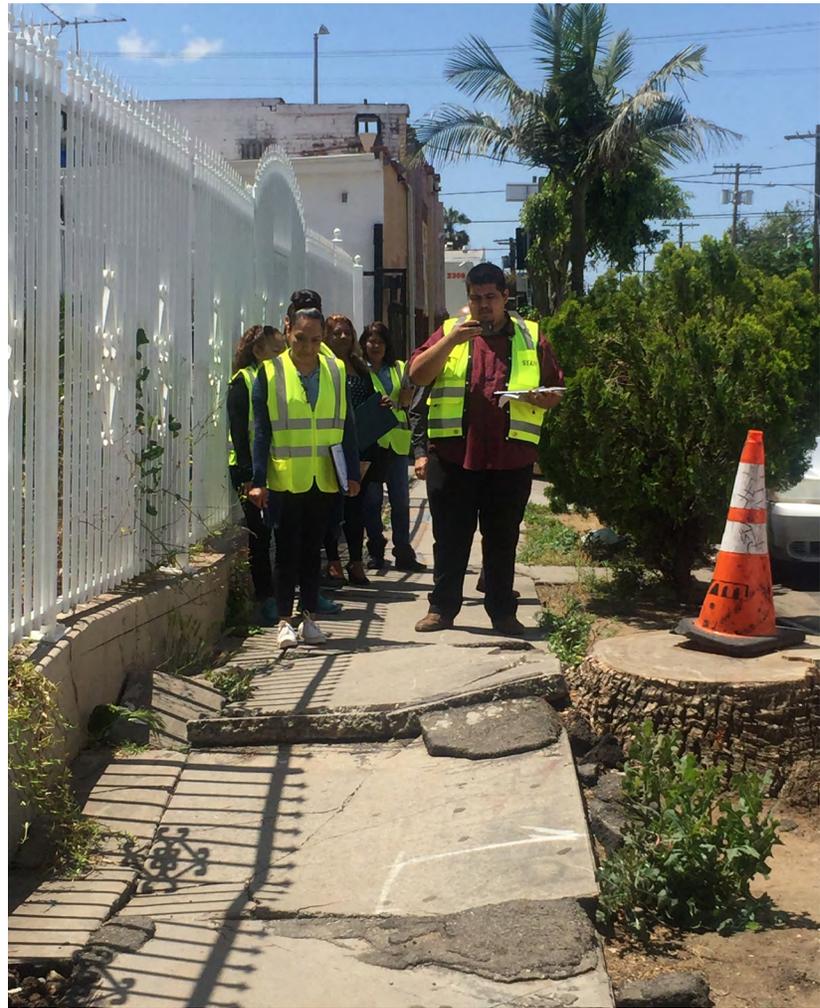
Arriba a la izquierda: Banquetas levantadas por raíces de árboles por la Whittier Bulevar. Foto: California Walks
Abajo a la izquierda: El pozo vacío a lo largo de la Calle 6ta Este, frente a la Secundaria Hollenbeck crea una superficie irregular para caminar y peligros de tropiezo Credito de Foto: California Walks Derecha: Banquetas agrietadas en la Calle Breed Sur limitan el acceso peatonal. Credito de foto: Carmina Gomez, Los Angeles Walks

1. Inicien una campaña impulsada por la comunidad para reparar las banquetas rotas y agrietadas causadas por árboles de la ciudad, especialmente cerca de todas las escuelas de Boyle Heights; y
2. Eduquen a la comunidad sobre la belleza de los árboles existentes y la necesidad de mantener buenas condiciones de banquetas.

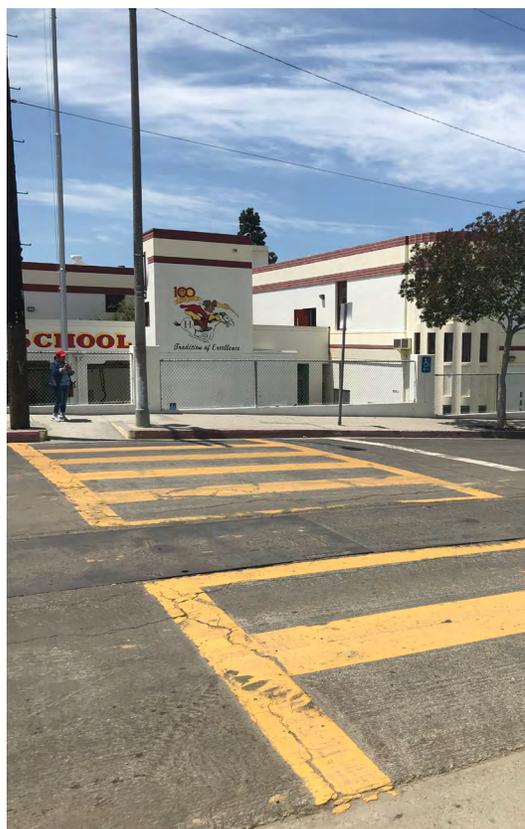
Cruce peatonal a medio bloque en la calle 6 en frente de la escuela secundaria Hollenbeck donde motoristas manejan a velocidades altas y hacen paradas 'rodando sin parar'. Credito de foto: California Walks

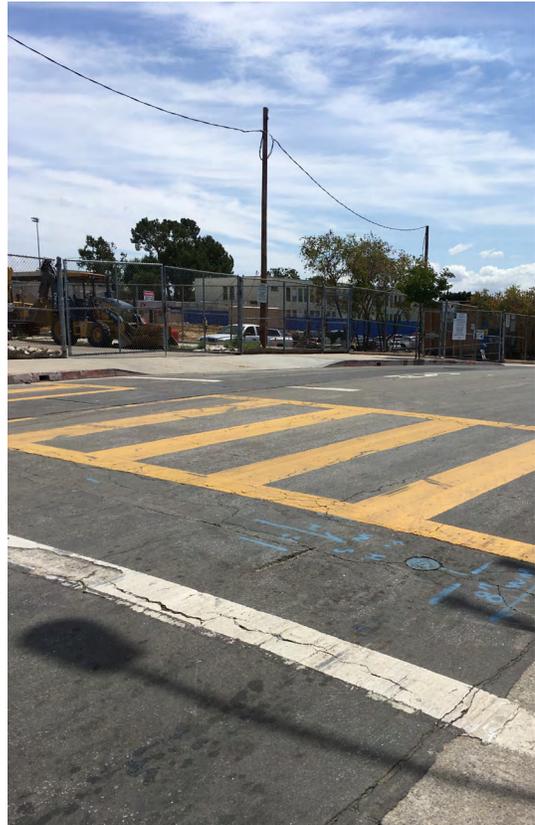
El cruce peatonal de alta visibilidad en la Calle 6ta entre la entrada principal de la Secundaria Hollenbeck y el estacionamiento de la Preparatoria Roosevelt. Foto: California Walks

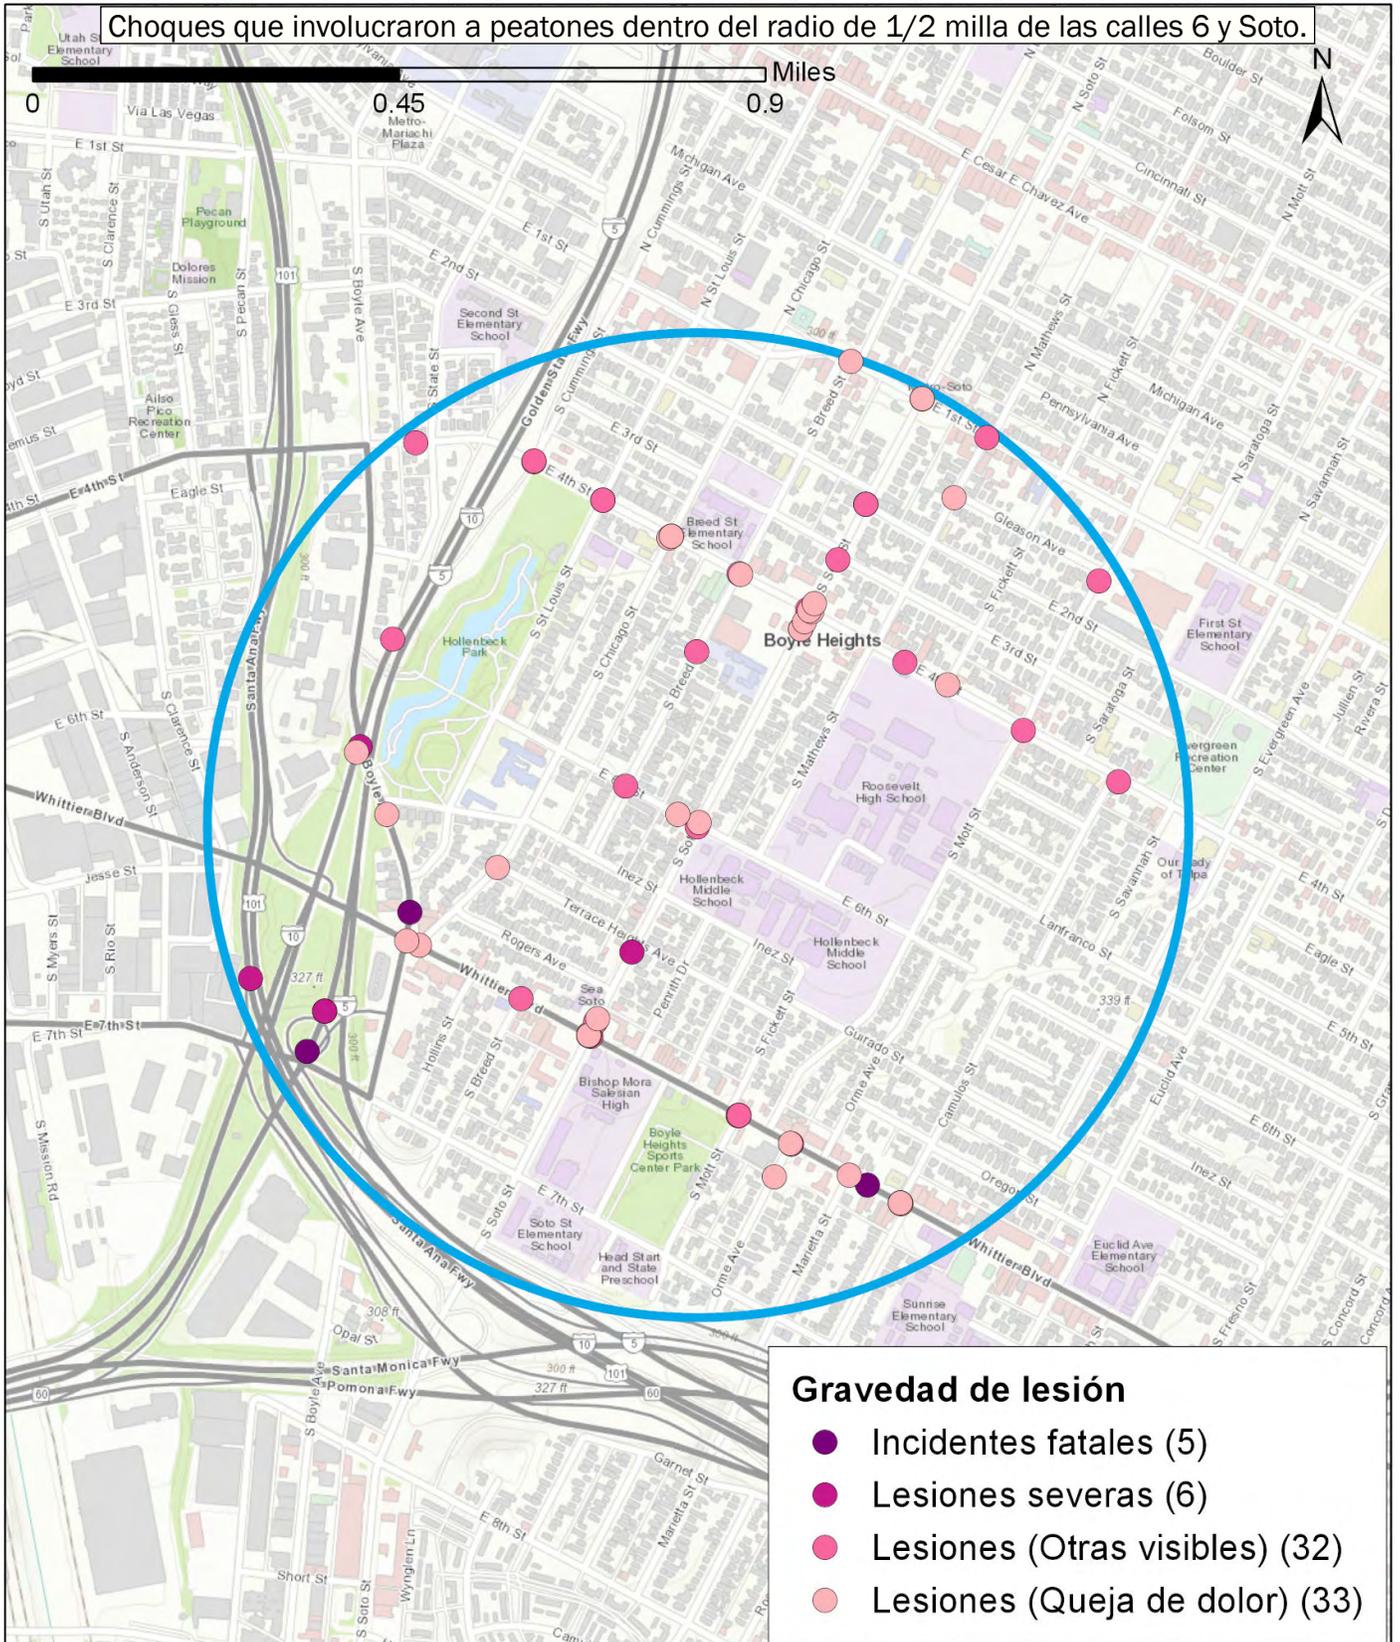
Choques que involucraron a peatones dentro del radio de 1/2 milla de las calles 6 y Soto.

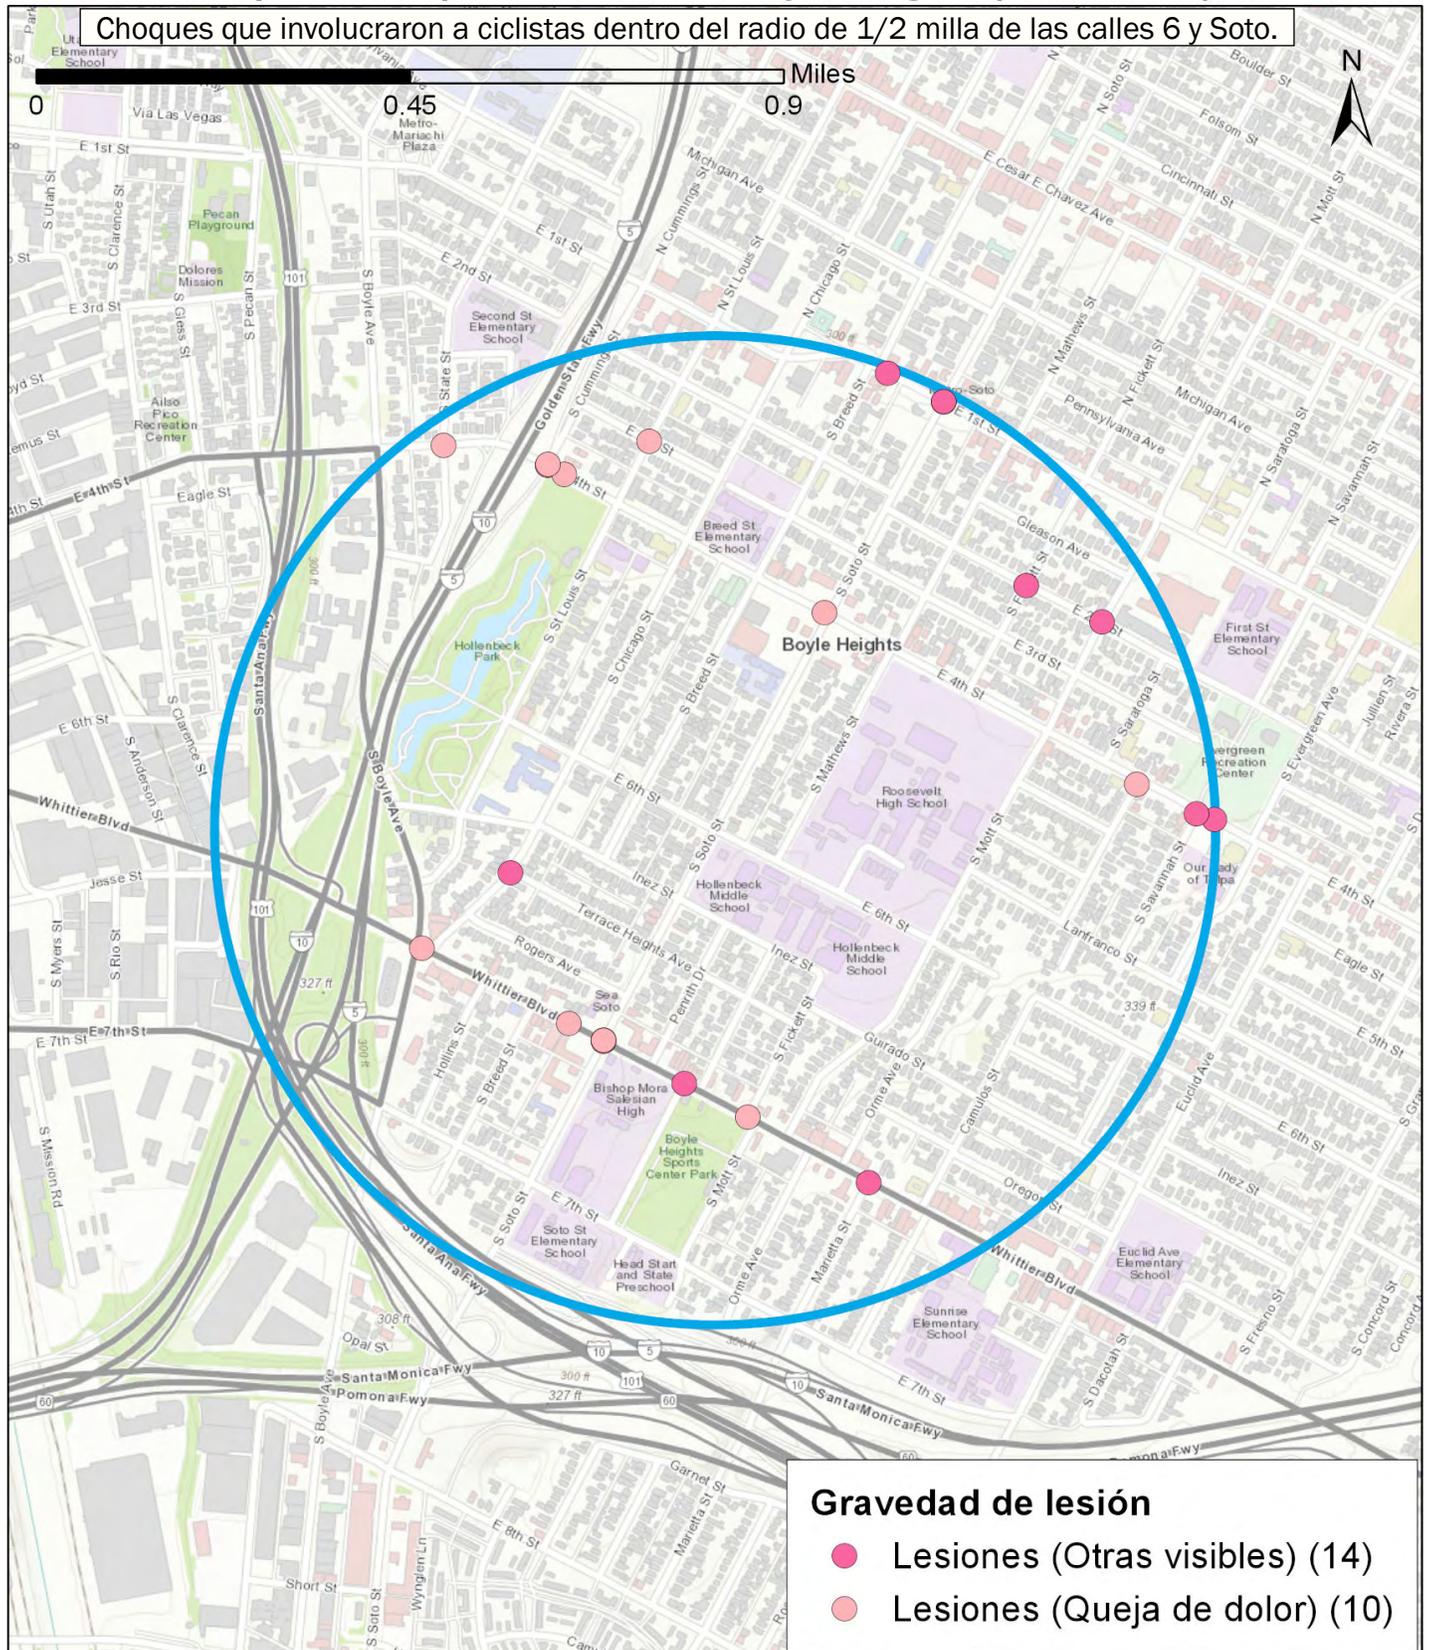
Choques que involucraron a ciclistas dentro del radio de 1/2 milla de las calles 6 y Soto.

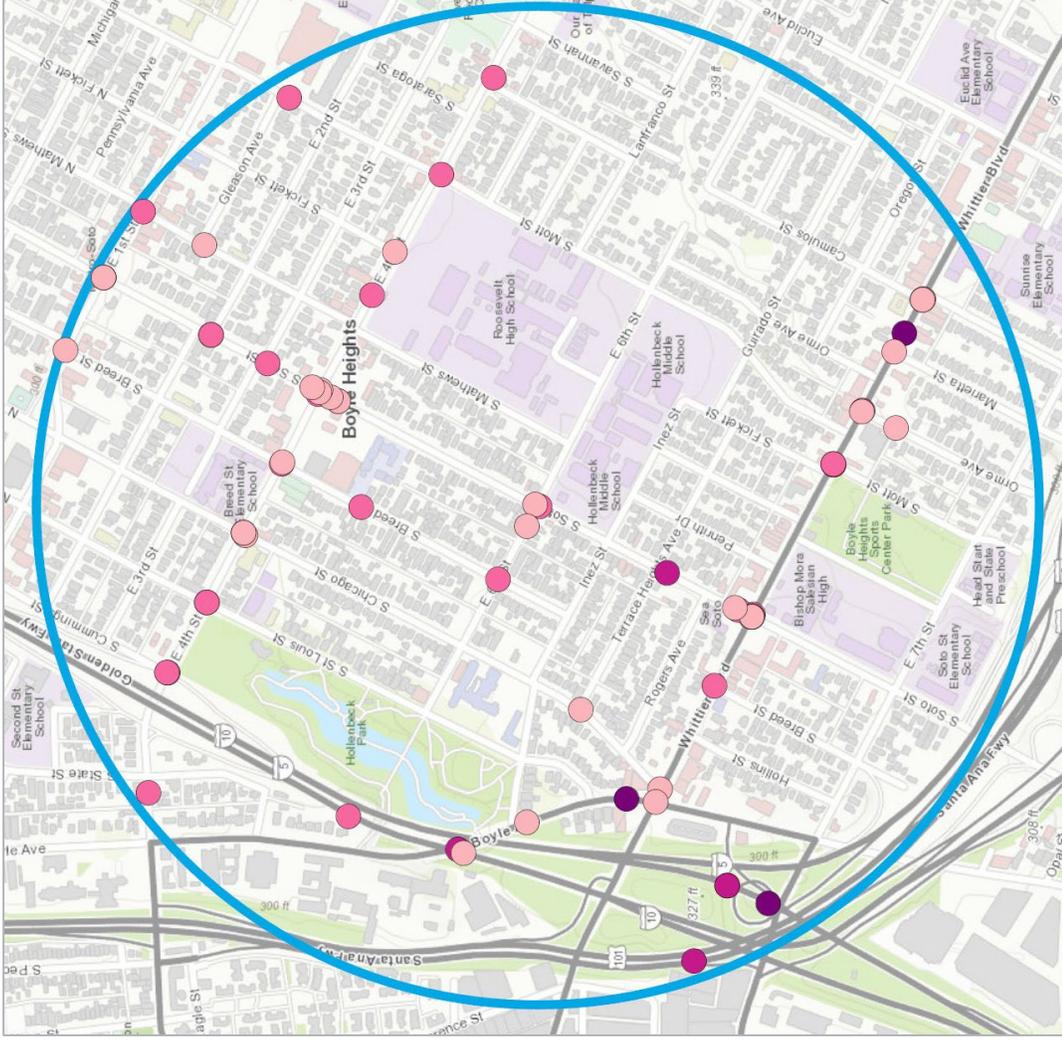
Lesiones en los choques peatonales (2013-2017)

Gravedad de lesión

- Incidentes fatales (5)
- Lesiones severas (6)
- Lesiones (Otras visibles) (32)
- Lesiones (Queja de dolor) (33)

Fuente de datos: Registro integrado nacional del tráfico (Statewide Integrated Traffic Record System, SWITRS) del 2013 al 2017; los datos del 2016 and 2017 son provisional a partir de diciembre del 2018

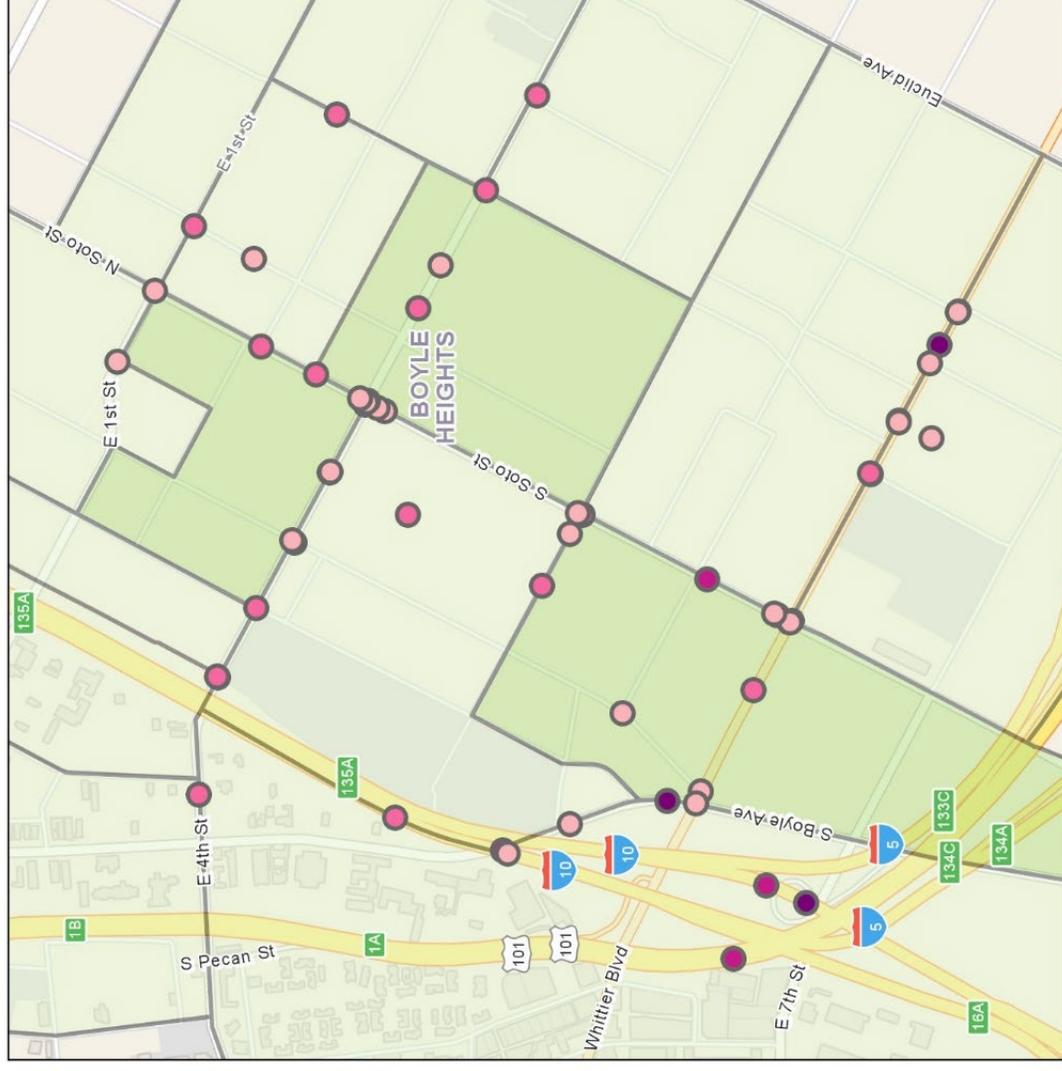
Lesiones en los choques peatonales (2013-2017)

- Incidentes fatales (5)
- lesiones severas (6)
- lesiones (Otras visibles) (32)
- lesiones (Queja de dolor) (33)

2017 Ingreso Medio por hogar

Fuente de datos: Registro integrado nacional del tráfico (Statewide Integrated Traffic Record System, SWITRS) del 2013 al 2017; los datos del 2016 and 2017 son provisional a partir de diciembre del 2018. Demográficas – ESRI, Instituto Nacional de Estadística de EE.UU. y el ACS

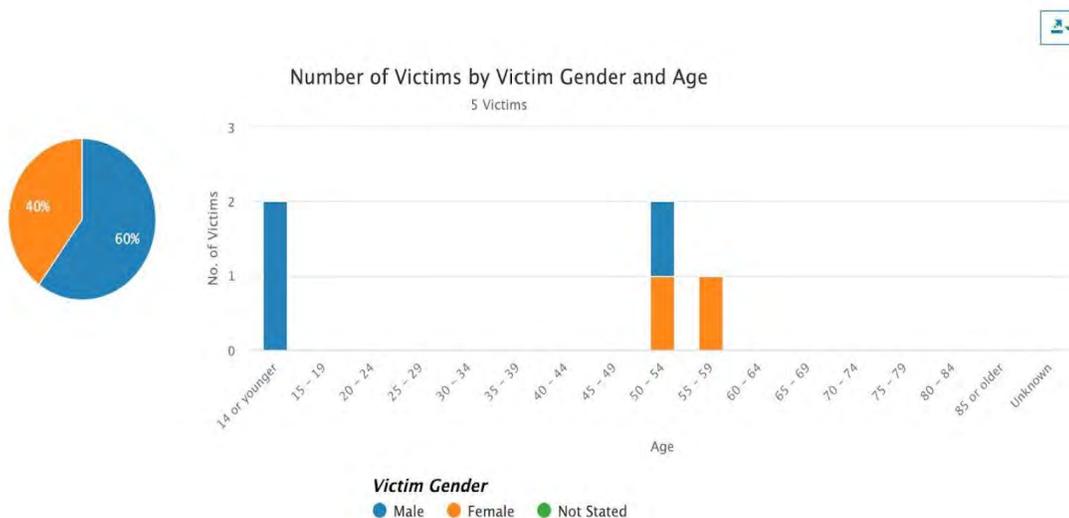
Choques de peatones en los martes, de 12 a 3 de la tarde, para los años 2013-2017

Pedestrian Collisions on Tuesdays from 12-3 p.m., 2013-2017

El comite de planificación solicitó datos adicionales acerca de los datos demográficos y los lugares donde ocurrieron los choques de 12 a 3 de la tarde los martes, y para ver si la salida temprano de la escuela tiene un efecto en el pico de choques. Investigamos más a fondo estos choques y aprendimos que dos de las cinco victimas en los choques de peatones tenían menos de 14 años y en el grupo de edad de 50 a 59. Uno de los cinco choques ocurrieron cerca de la escuela preparatoria Roosevelt y dos cerca de escuela preparatoria Bishop Mora Salesian. Es difícil saber si los dos eventos son relacionados.
