Resumen y Recomendaciones del Taller para la Seguridad Peatonal y Ciclista en la Escuela Primaria Wakefield, Turlock

Entrenamiento Comunitario sobre la Seguridad Peatonal y Ciclista
Creando Calles Seguras para Peatones y Ciclistas

Octubre 2019

Turlock, California

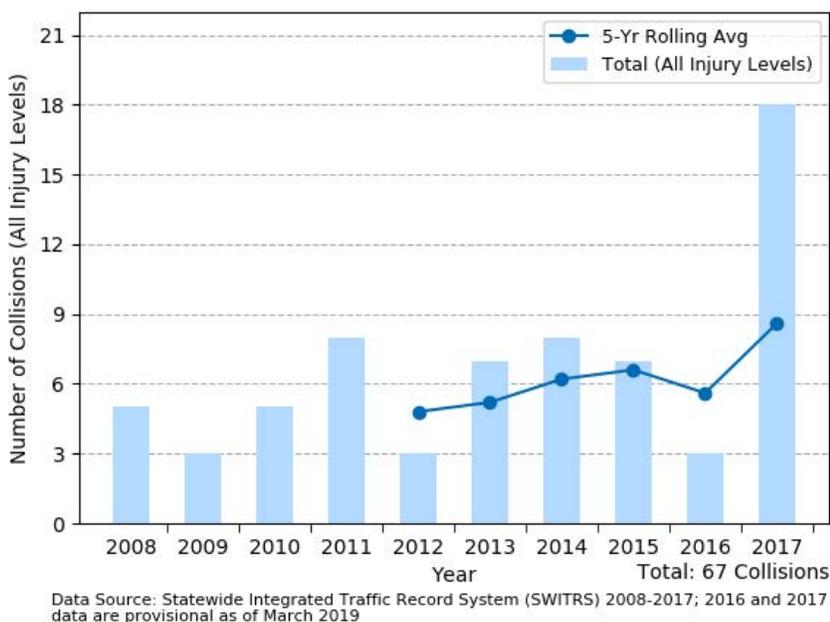
Wakefield Elementary School Pedestrian Injury Collisions (2008 - 2017)

Durante el período de 10 años del 2008 al 2017, los choques parecen estar aumentando ligeramente, a pesar de una caída en el 2017. En los últimos cinco años de datos disponibles, del 2013 al 2017, hubo 43 choques peatonales¹, incluyendo cuatro (4) fatales y ocho (8) que resultaron en lesiones graves. Los choques se concentran principalmente en los corredores principales como la Avenida Lander y la Calle Main al Oeste. Más de la mitad de choques peatonales ocurrieron al anochecer o después de oscurecer. Los choques ocurrieron con mayor frecuencia durante la semana en la noche entre las 3:00pm y 9:00pm, con un mayor número de choques los lunes, martes, y viernes. También hubo un patrón de choques matutinos. Los factores principales de choque fueron la falla de ceder, por parte del conductor, el paso al peatón en el cruce (46.5%) y falla de ceder, por parte del peatón, cuando cruzaban fuera de un cruce peatonal (20.9%).²

Con respecto a las víctimas peatonales, hubieron seis (6) fatalidades y ocho (8) heridos graves, que en conjunto representaron el 29.2% de las lesiones de peatones en los datos. Más de un tercio (37.8%) de las víctimas eran menores de 25 años y un 18.8% tenían 65 años o más. De las víctimas peatonales menores de 25 años, el 55.6% eran mujeres. Sin embargo, de los mayores de 25 años solo el 36.7% de las víctimas eran mujeres.

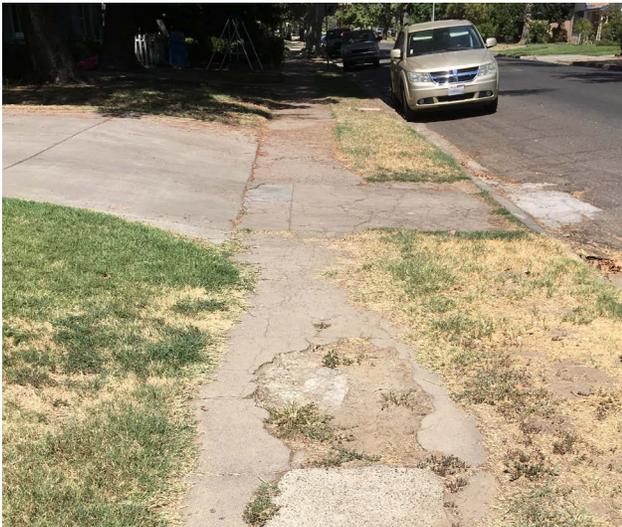
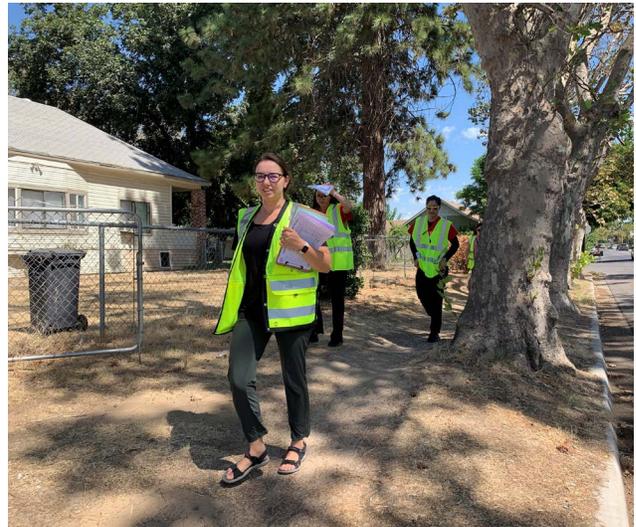
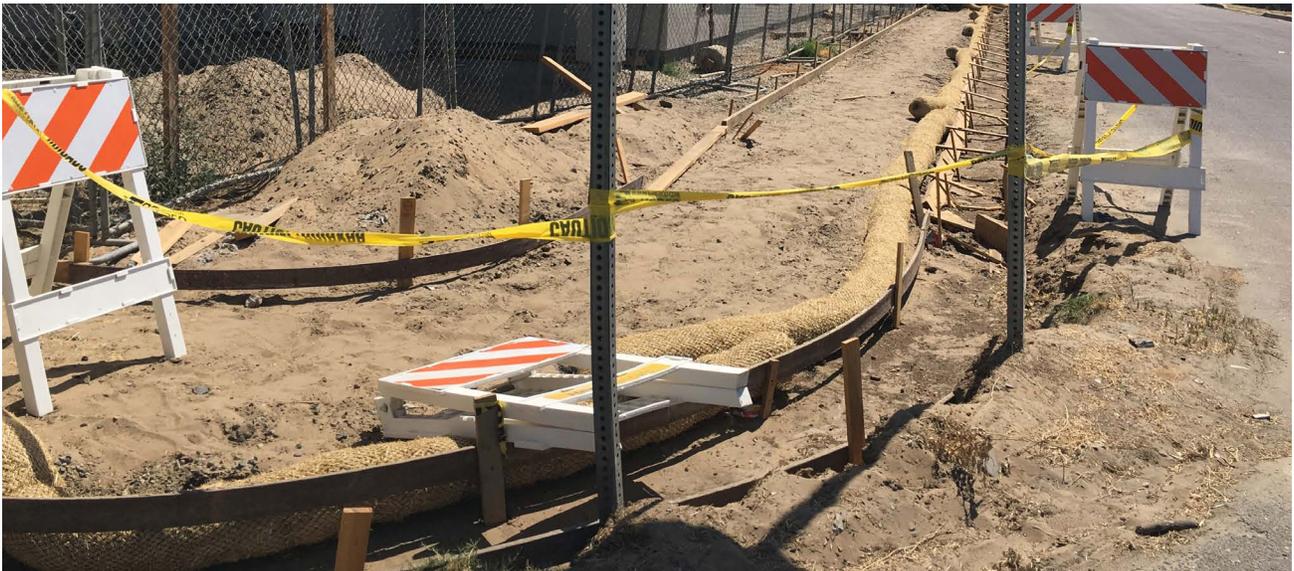
Izquierda: Nuevas banquetas se instalan a lo largo de la Calle High y la Calle Lana durante un proyecto de remodelación de viviendas.

Derecha: Los participantes de la ruta 3 caminan por un camino de tierra en la zona de la banqueta cerca de la intersección de la Calle Orange al sur y la Calle High.

Abajo: Banquetas agrietadas y desmoronadas a lo largo del lado oeste de la Calle Orange al sur.

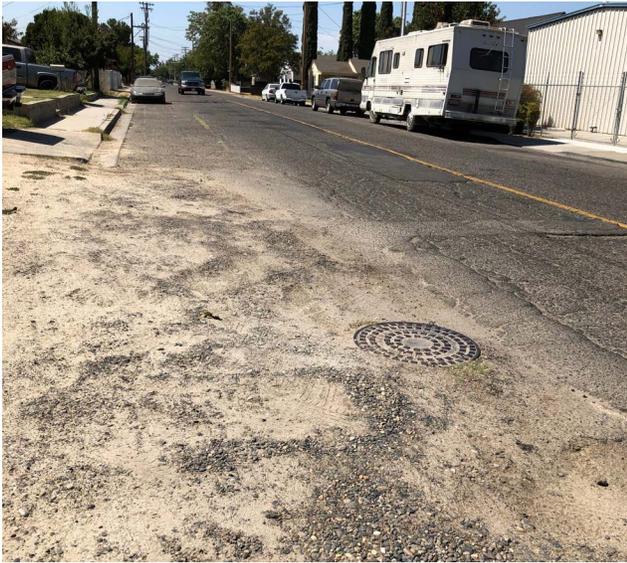
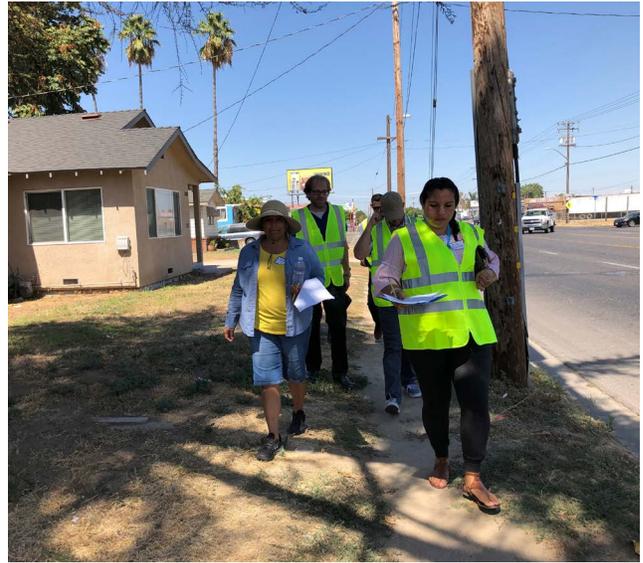
Interrupción de banqueta en el lado sur de la Avenida Montana (izquierda) y la Avenida Lander (derecha).

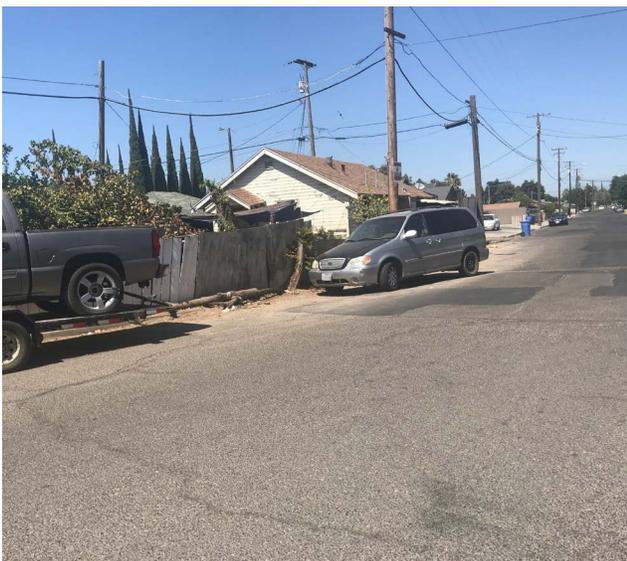
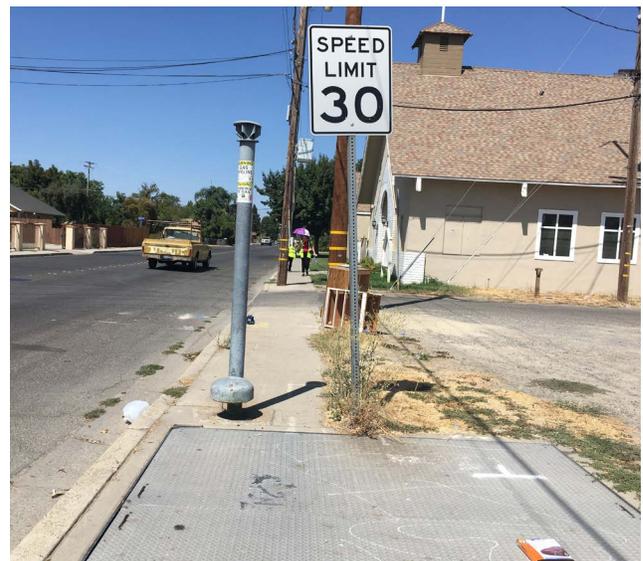
Izquierda: Los conductores se estacionan cerca de las líneas de propiedad, obligando a los peatones a caminar por la calle
Derecha: Un cartel y un poste de luz obstruyen la acera a lo largo de West Avenue South cerca de Angelus Street frente a Calvary

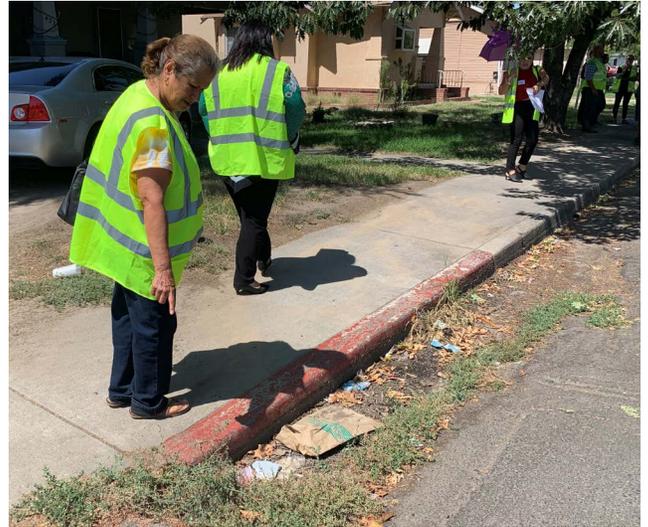
- Las alcantarillas y sus rejillas suelen estar llenas de restos de vegetación. Durante la temporada de lluvia, las alcantarillas se obstruyen, resultando en agua estancada que atrae a los zancudos y el alcantarillado lleno crea un olor desagradable en la vecindad.

Un participante inspecciona una alcantarilla obstruida con vegetación, basura y maleza sobre cultivada a lo largo de la Calle Orange al sur.

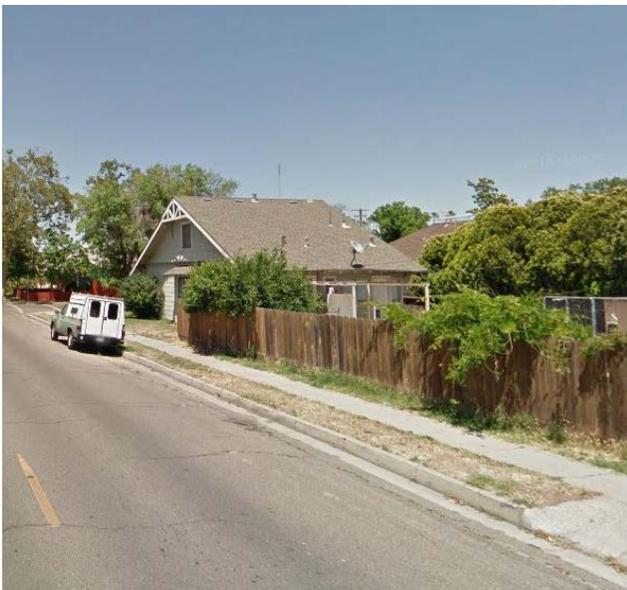
Izquierda: Franjas de vegetación vacías a lo largo del lado este de la Calle Orange al sur crean un ambiente incómodo para caminar.

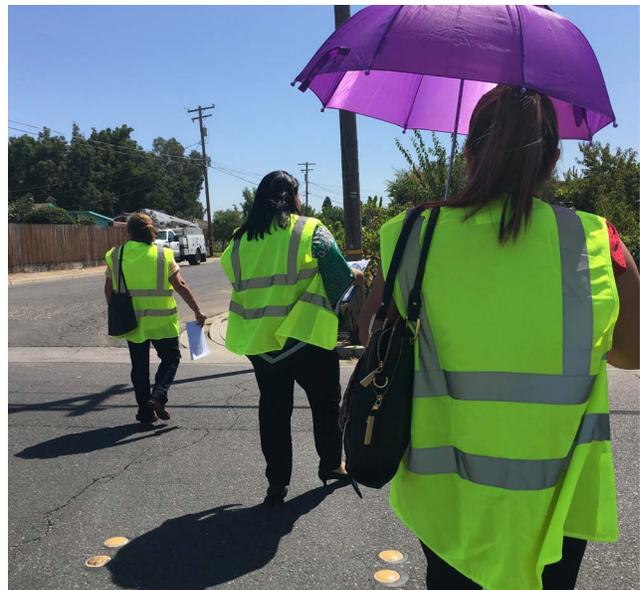
Derecha: Participante de la Ruta 3 usa paraguas para crear una sombra mientras camina por la vecindad.

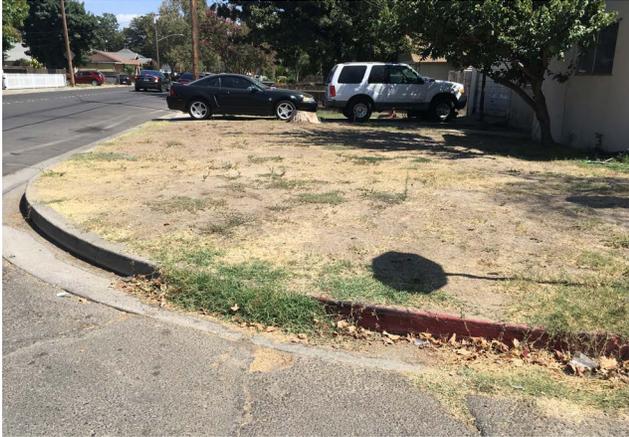
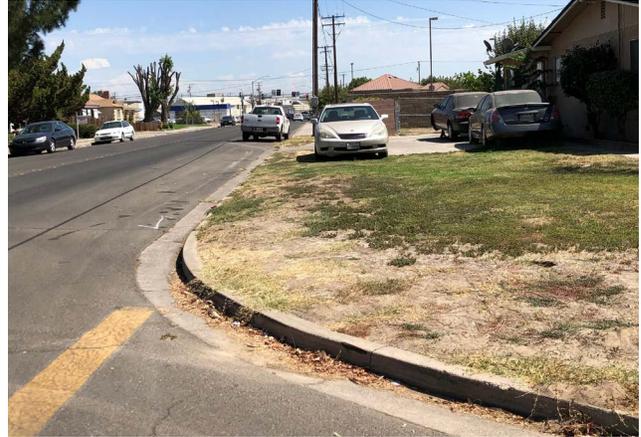
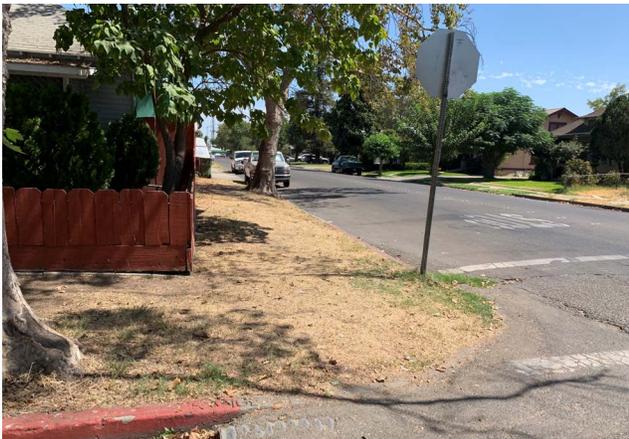
- La comunidad carece en gran medida de rampas de bordillo en toda la zona de evaluación, incluyendo la Calle Orange al sur, la Calle High y la Avenida Sur al oeste, y varias intersecciones en las proximidades de la Escuela Primaria Wakefield Avenida Sur al sureste/Avenida Bethany y la esquina suroeste de la Avenida Montana/Avenida Lander). Donde sí había rampas de bordillo, eran rampas más antiguas de estilo ápice y algunas carecían de elementos de accesibilidad modernos, como bandas de advertencia detectables para personas con deficiencias visuales. Además, algunas rampas de bordillo están aisladas y no están conectadas a ninguna banqueta. Esto hace que las personas que utilizan aparatos de movilidad asistida tengan que desplazarse por la calle y utilizar rampas de acceso a las banquetas.

Arriba izquierda: Faltan rampas en la esquina sureste de la intersección de la Calle High/Calle Lane.

Arriba derecha: La esquina sureste de la intersección de la Avenida Sur/Avenida Bethany

Abajo izquierda: Esquina noreste de la Calle Orange al sur/Avenida Vermont

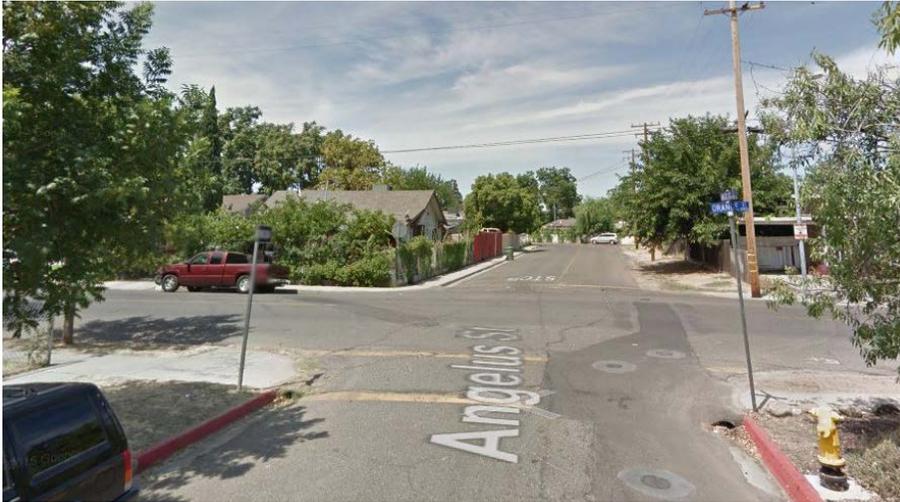
- El tramo este de la intersección de la Calle Angelus/Calle Orange al sur no tiene una señal de alto. Los conductores que viajan hacia el oeste por la Calle Angelus pueden girar hacia la Calle Orange al sur sin detenerse y los que viajan hacia el sur por la Calle Orange no tienen dispositivos de control de tráfico que les obliguen a detenerse. Los participantes de la Ruta 3 compartieron que esto crea frecuentes conflictos y es un sitio donde casi ocurren choques entre los conductores en la intersección.

La intersección de la Calle Angelus y la Avenida Orange al sur carece señales de alto en tres de sus cuatro patas, creando frecuentes conflictos entre los conductores

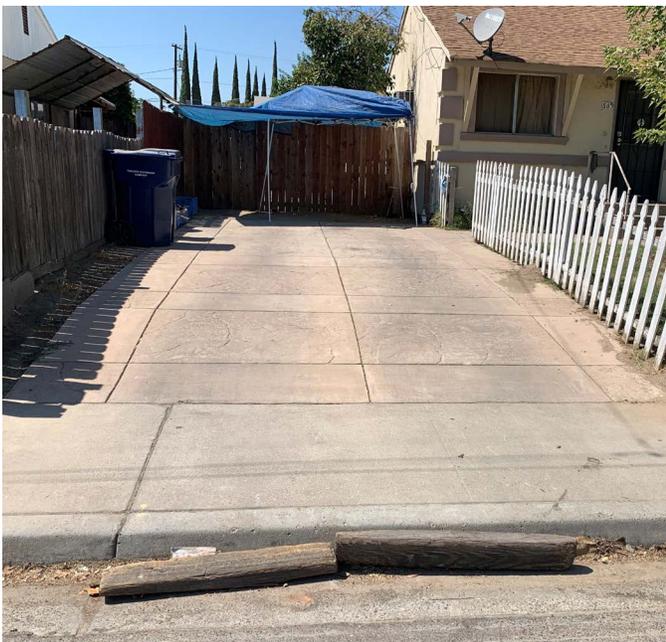
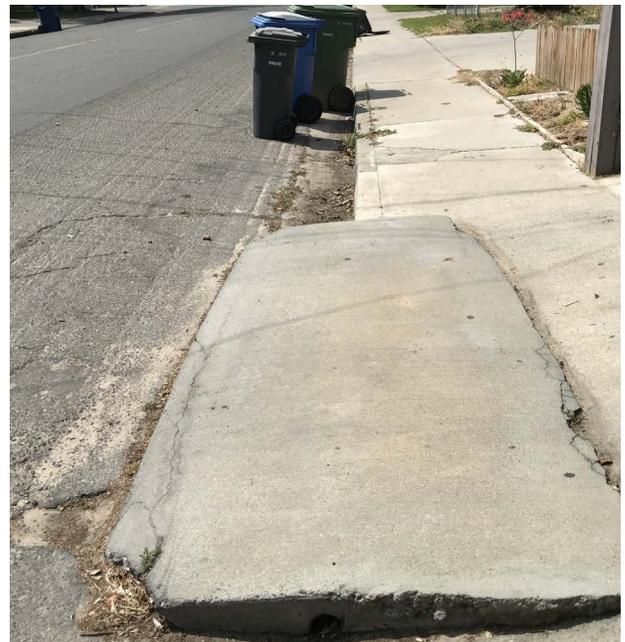
- Las casas a lo largo de la Calle Orange al sur carecen de delantales para que los residentes accedan a sus entradas. En consecuencia, algunos residentes usan vigas de madera a lo largo de la calle como un delantal improvisado. Algunos pedazos de madera se mueven con el tiempo y terminan en la calle.

Izquierda/Derecha: Dos tipos de delantales improvisados a lo largo de la Calle Orange al sur.

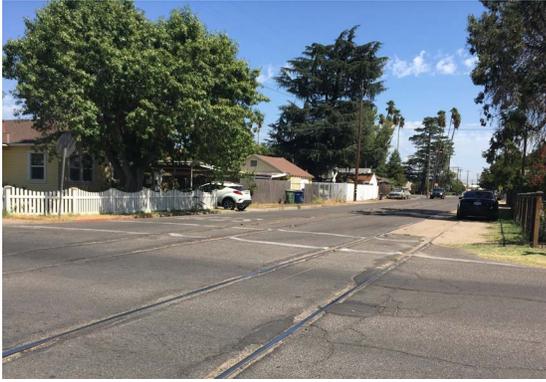
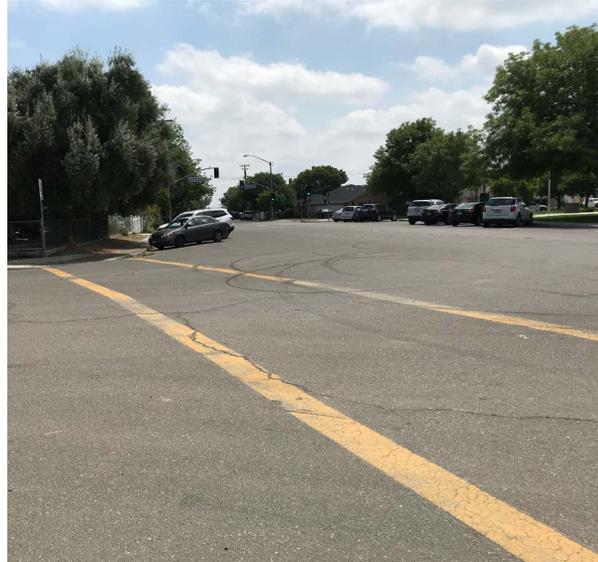
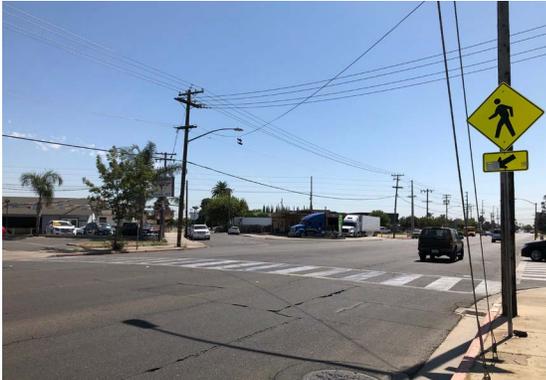
Arriba izquierda: Cruce peatonal descolorido en la Avenida Castro/Avenida Orange al sur.

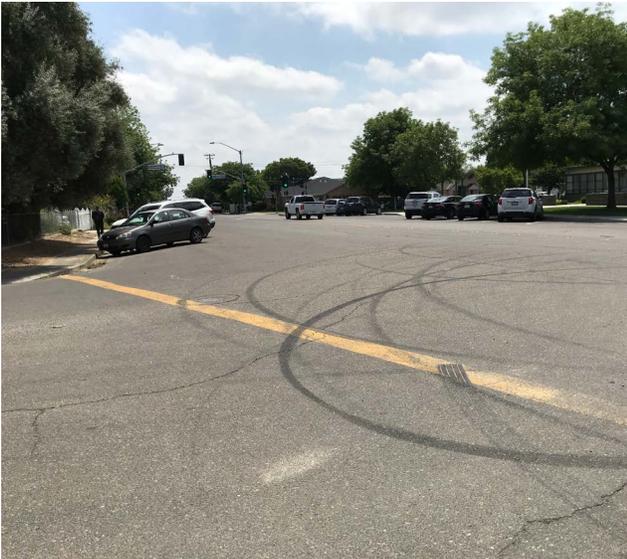
Izquierda: . Marcas de llantas en la Calle Spruce y la Avenida South.

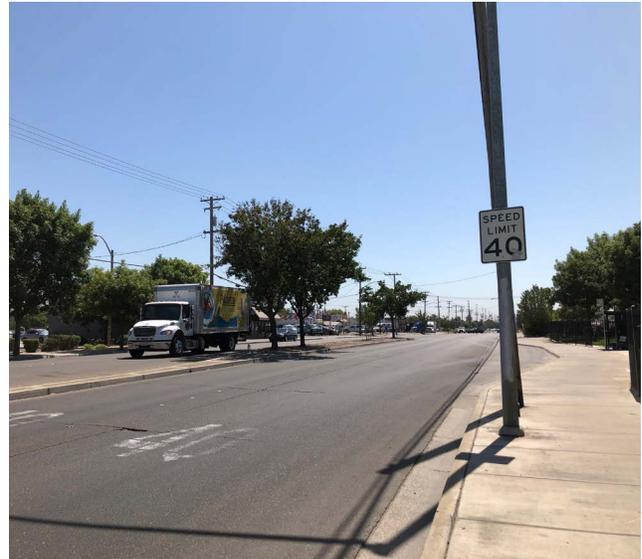
Derecha: Señalización descolorida de límite de velocidad en la Avenida Lander.
