RECOMENDACIONES PARA MEJORAR LA SEGURIDAD PEATONAL EN FRESNO

Septiembre
2015

Recomendaciones Para Mejorar la Seguridad Peatonal en Fresno

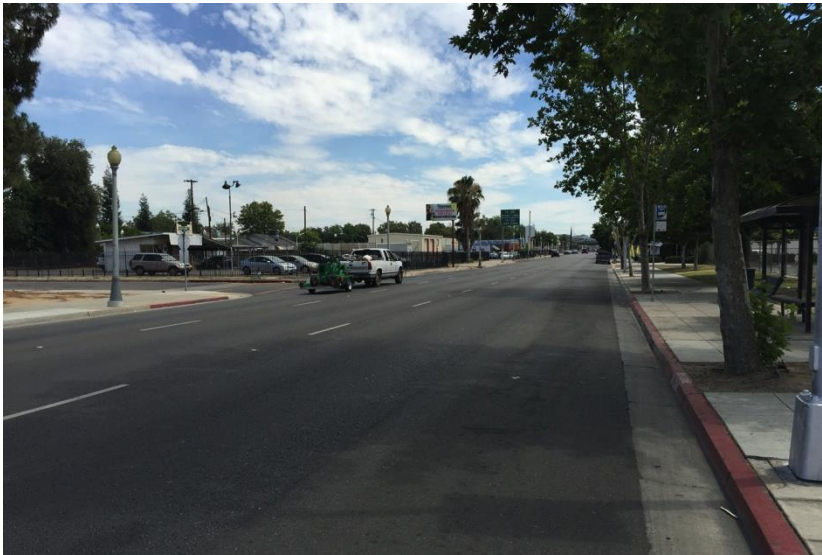
Durante muchos tramos de la calle Ventura/Kings Canyon Road y Blackstone Avenue, hay una falta de cruces peatonales marcados entre intersecciones señaladas. Por ejemplo, entre las intersecciones señaladas de Kings Canyon Road/Peach Avenue y Kings Canyon Road/Clovis Avenue, hay tres cruces peatonales legales, sin marcar, además de los cruces peatonales marcados en las intersecciones con semáforo y un cruce peatonal marcado sin semáforo en Minnewawa Avenue. Hay residencias en ambos lados de Kings Canyon Road y Sunnyside High School se encuentra en el extremo sur de Kings Canyon Road, cerca de Peach Avenue. La distancia entre Kings Canyon Road/Peach Avenue y Kings Canyon Road /Clovis Avenue es aproximadamente 1.0 milla, y la distancia entre Kings Canyon Road/Minnewawa Avenue a cualquiera intersección con semáforo es aproximadamente 0.5 millas. Esto implica que una persona tendría que hacer un desvío de hasta 1.0 milla si quisiera solo usar un cruce peatonal marcado.

FALTA DE CRUCE PEATONAL MARCADO EN UNA INTERSECCIÓN T QUE DIRIGE EL PEATON A UNA PARADA DE AUTOBÚS EN BLACKSTONE AVENUE

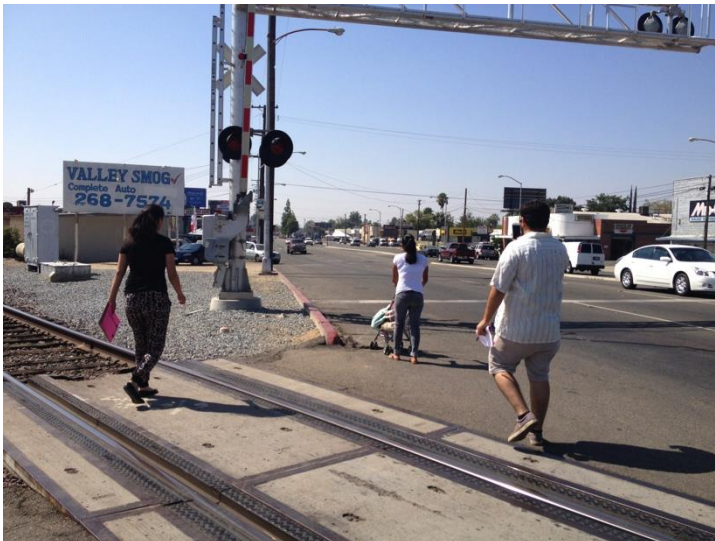
Mientras que las banquetas son en su mayoría presentes a lo largo de la calle Ventura/Kings Canyon Road y Blackstone Avenue, hay casos en que la banqueta termina abruptamente. Además, no hay rampas donde tampoco hay banquetas. También, las entradas de coche en particular a lo largo de la avenida Blackstone, presentan una serie de retos para la gente que camina. En primer lugar, la entrada/salida de vehículos aumenta el potencial de conflictos entre conductores y peatones, sobre todo debido a la falta de atención del conductor al salir de una entrada de coche. En segundo lugar, las entradas de coche frecuentes hacen que sea difícil navegar en una silla de ruedas o usar otros aparatos de asistencia de movilidad debido a la inclinación. Combinados, estos retos pueden afectar el llegar seguro a las estaciones propuestas del Autobús de Tránsito Rápido.

LA BANQUETA TERMINA ABRUPTAMENTE EN AMBOS LADOS DEL FERROCARRIL EN BALCKSTONE AVENUE FORSANDO A UNA MADRE

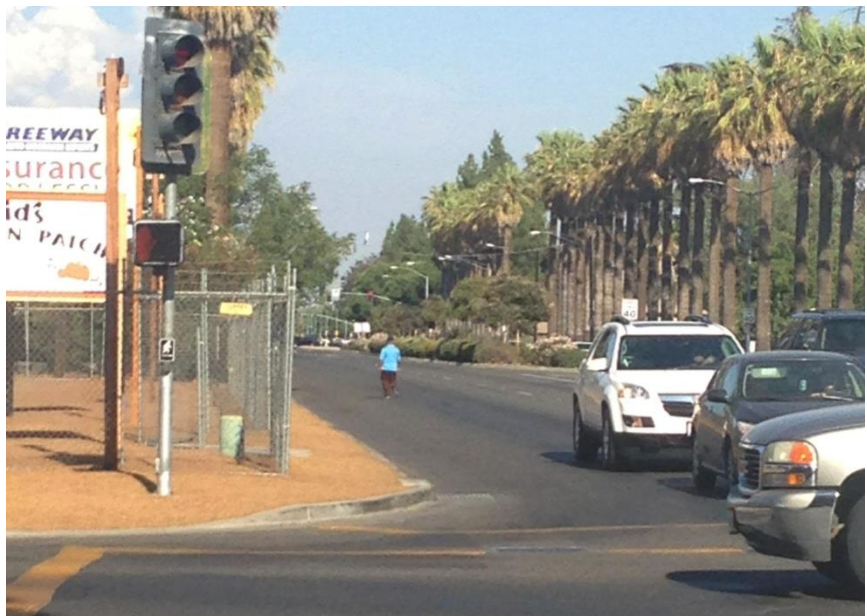
UN RESIDENTE CRUZA KINGS CANYON ROAD POR QUE NO HAY BANQUETAS

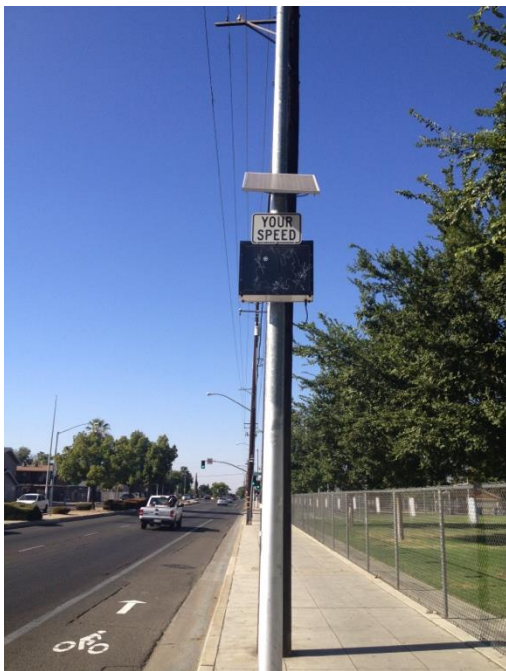
SEÑAL DE VELOCIDAD EN MAL ESTADO CERCA DE LA PRIMARIA OLMOS

- **Mejoras de Seguridad Peatonal Son Necesarias en la Escuela Primaria Olmos G. Mario:** Los participantes observaron los estudiantes que usan el cruce peatonal restringido en el lado norte de la intersección de la Chestnut Avenue/Balch Avenue, en vez de tener el cruce peatonal al lado sur de la intersección. Además, la ubicación de la parada de autobús en la esquina noroeste de la Chestnut Avenue/Balch Avenue parecía animar a los cruces peligrosos. Por último, los participantes comentaron que las señales de retorno de velocidad de la escuela quizás no están calibrados correctamente y se muestra información sobre la velocidad incorrecta. El personal de la Ciudad comentó que estas señales son propiedad del distrito escolar, no de la Ciudad.

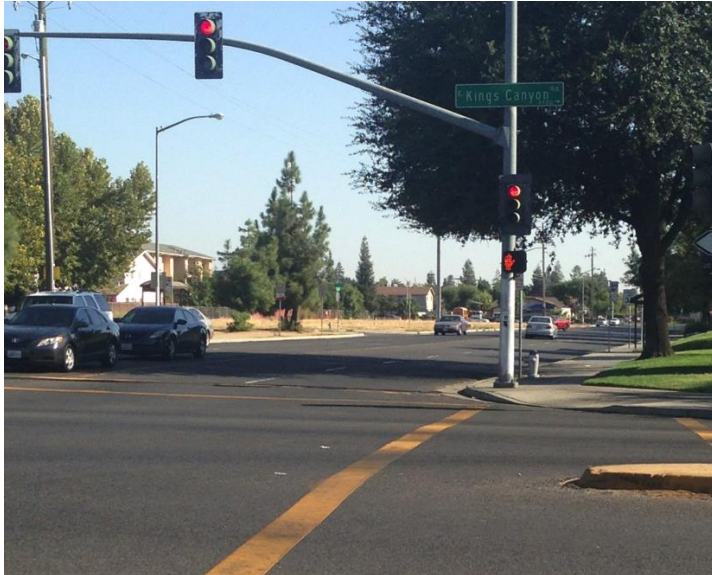
MEDIANA DE TRAFICO/ISLA DE TRAFICO OBSTRUYE EL CRUCE PEATONAL EN KINGS CANYON ROAD

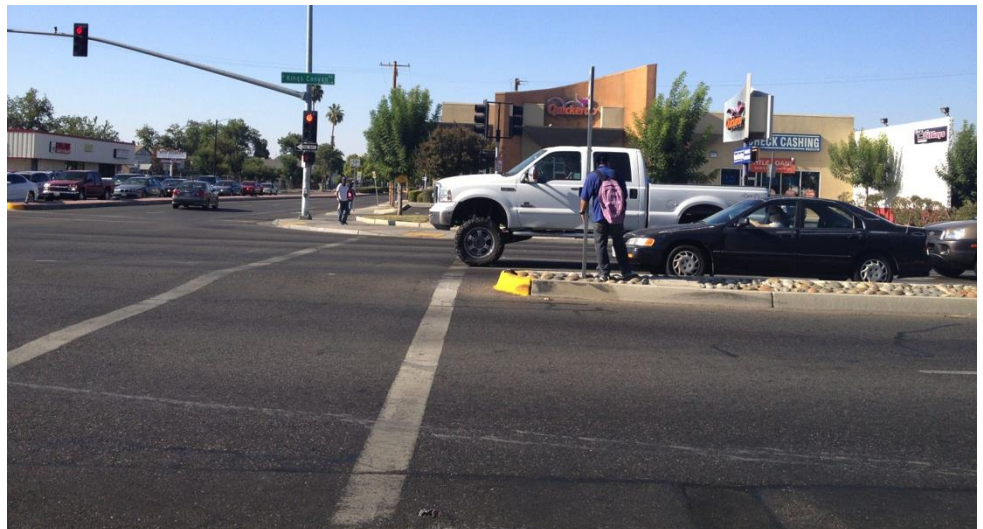
ESTUDIANTE JOVEN UTILIZA LA ISLA MEDIANA COMO REFUGIO PARA CRUZAR KINGS CANYON ROAD

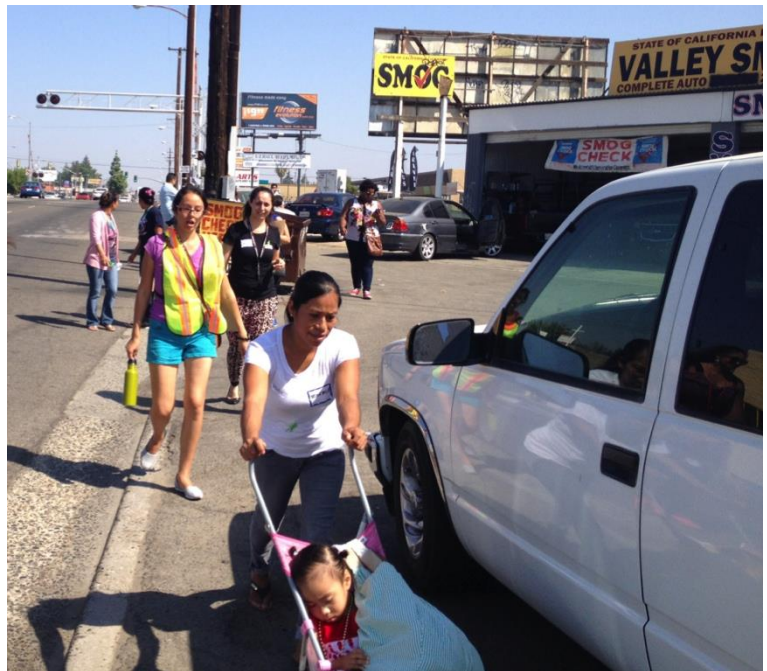
PARTICIPANTES NAVEGAN ALREDEDOR DE COCHES ESTACIONADOS A LO LARGO DE BLACKSTONE AVENUE

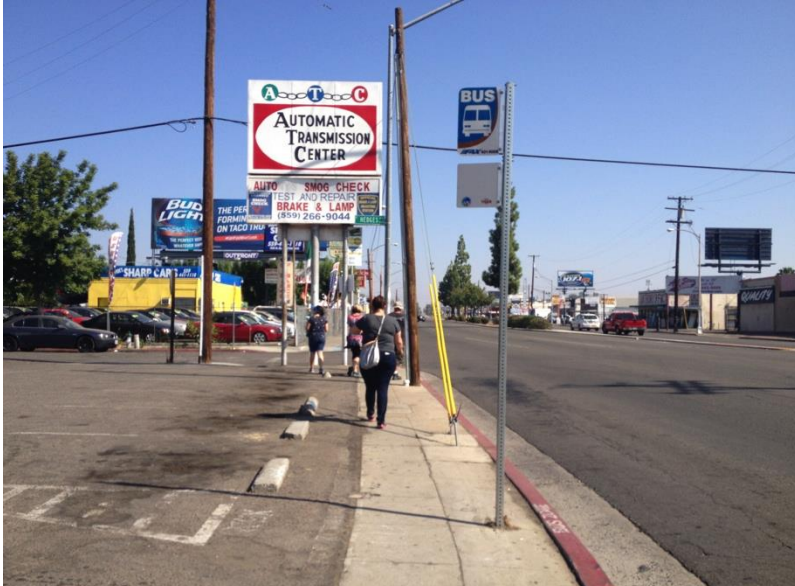
EJEMPLO DE UNA PARADA DE AUTOBUS SIN MEJORAS EN BANQUETAS ANGOSTAS

- **Infraestructura de Transporte:** Muchas paradas de autobús existentes no tienen mejoras como bancas, botes de basura, y sombra. Por causa de las obstrucciones y/o cartelones difíciles de ver, una serie de paradas de autobús no son muy visibles para los conductores o peatones desde lejos.
- **Construcción y Mantenimiento de Banquetas:** Los participantes observaron numerosos problemas de seguridad en las banquetas como: banquetas irregulares y quebradas, específicamente en torno a la intersección Blackstone Avenue y Belmont Avenue; banquetas angostas que hacen que sea un reto para las carriolas o el uso de aparatos que ayudan a caminar, especialmente en el

- **Instalar Extensiones de Banquetas y Bulbos de Autobuses:** California Walks y SafeTREC recomienda que la Ciudad instale extensiones de banquetas y bulbos para autobuses a lo largo del corredor Blackstone/Kings Canyon para mejorar la seguridad de los peatones en los cruces peatonales, así como para mejorar el abordaje de tránsito.

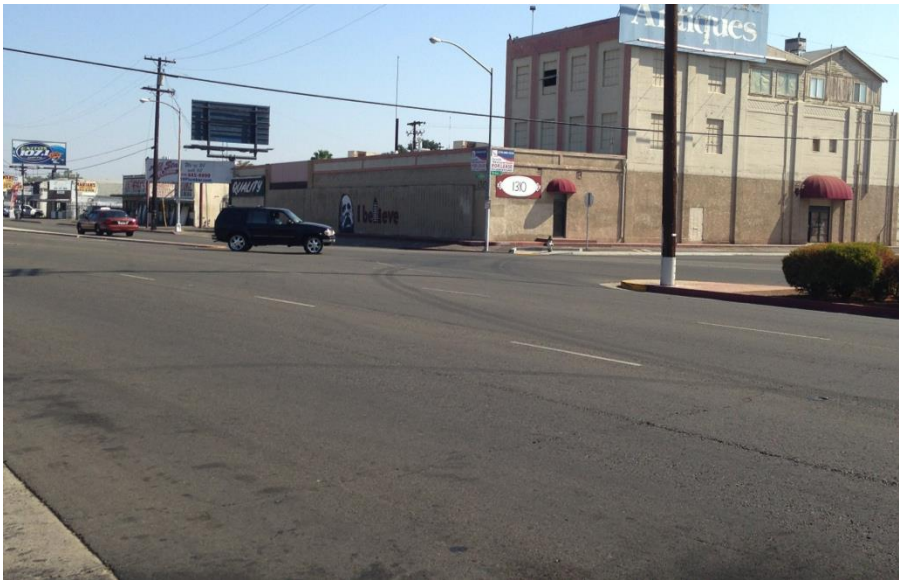
EJEMPLO DE LAS NUMEROSAS INTERSECCIONES DE T QUE NO ESTAN MARCADAS A LO LARGO DE BLACKSTONE AVENUE

- **Instalar Cruces Peatonales Adicionales Con Señales/Faros en Bloques Centrales:** Los participantes apoyaron firmemente la instalación de cruces peatonales adicionales en bloques centrales en el corredor Blackstone/Kings Canyon que se acompaña con un semáforo o un faro híbrido peatonal (PHB). Los participantes observaron cómo las distancias entre los cruces señalizados existentes a lo largo del pasillo estaban demasiado lejos y que se necesitan cruces adicionales para facilitar una mejor movilidad peatonal a lo largo del corredor, sobre todo porque hay atractores peatonales en ambos lados de la avenida Blackstone y Kings Canyon

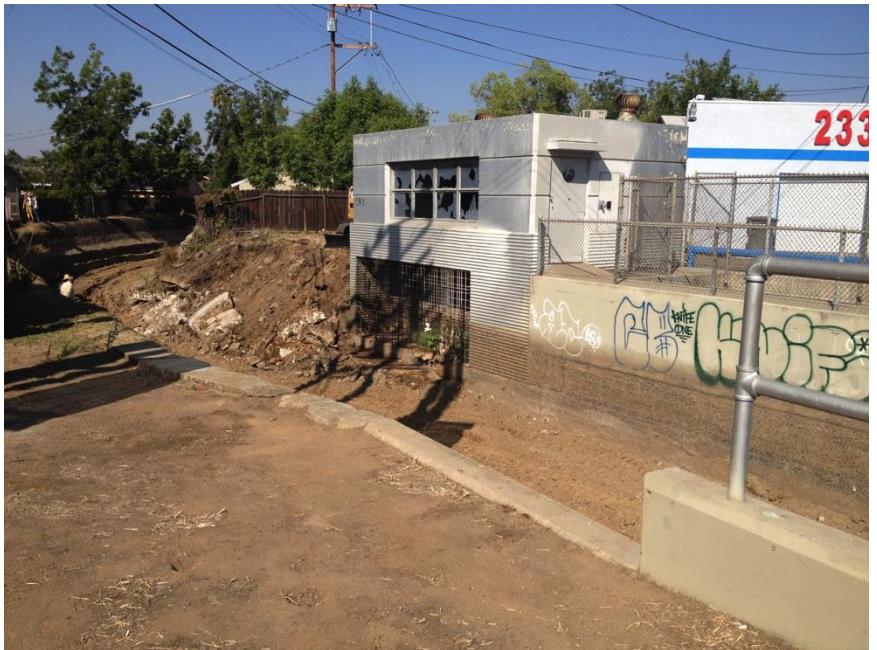
EL CANAL EXPUESTO INVITA EL TIRAR DE BASURA Y EL GRAFITTI

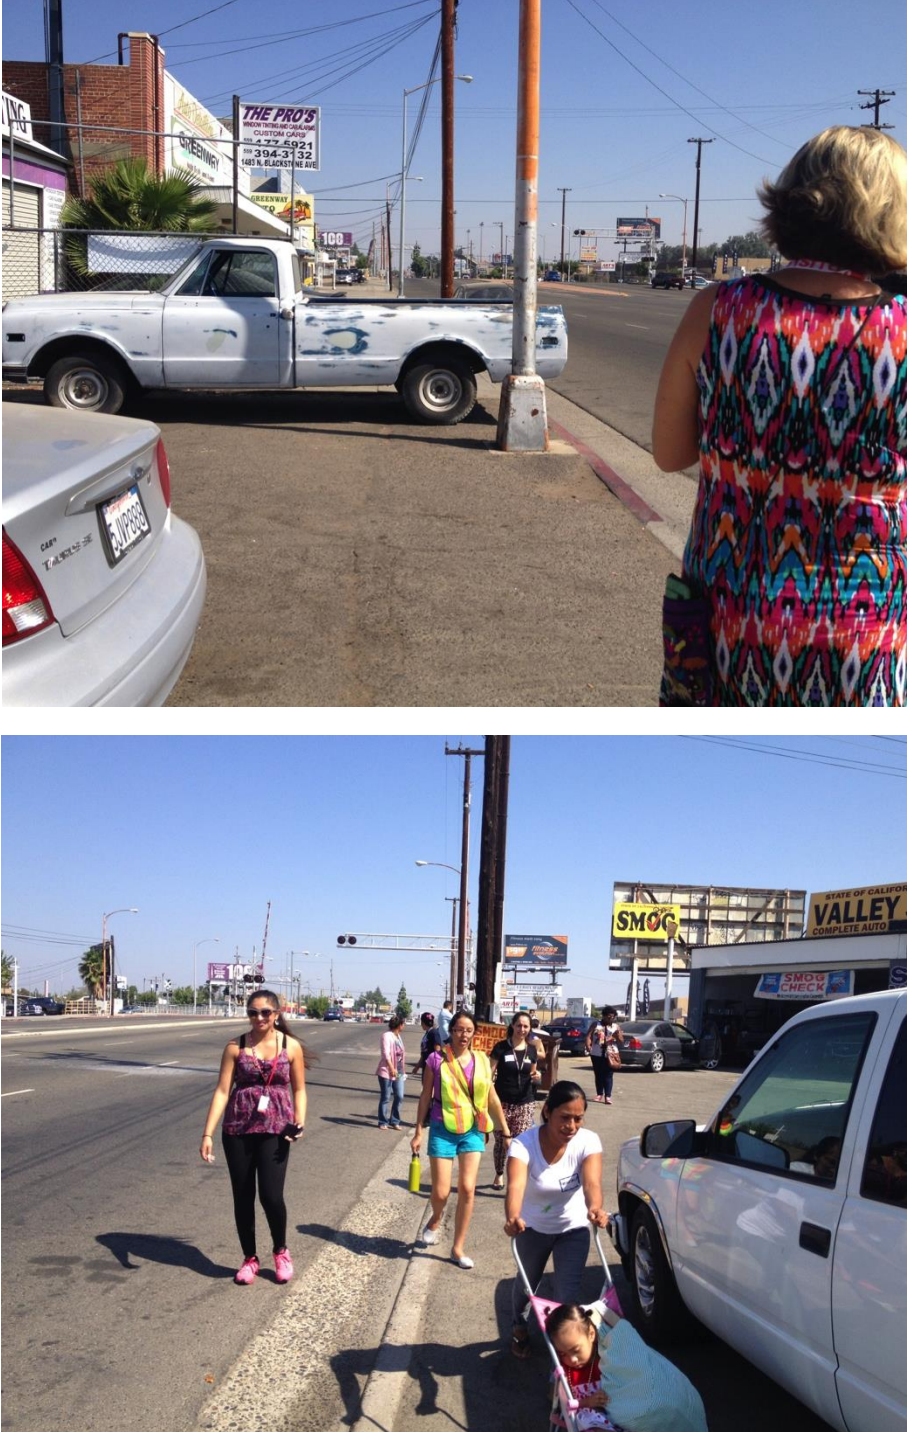
Infraestructura	Notas y Observaciones	Fotos
<p style="text-align: center;">Falta de Banquetas</p>	<ul style="list-style-type: none"> • No hay banquetas desde Home Avenue hasta el oeste de Blackstone Avenue • La banqueta no continua en el lado este de Blackstone Avenue entre Home Avenue y McKinley Avenue • No hay banquetas en Belmont Avenue y Abby Street • No hay banquetas en Blackstone Avenue/McKinley Avenue y Blackstone Avenue/Weldon Avenue

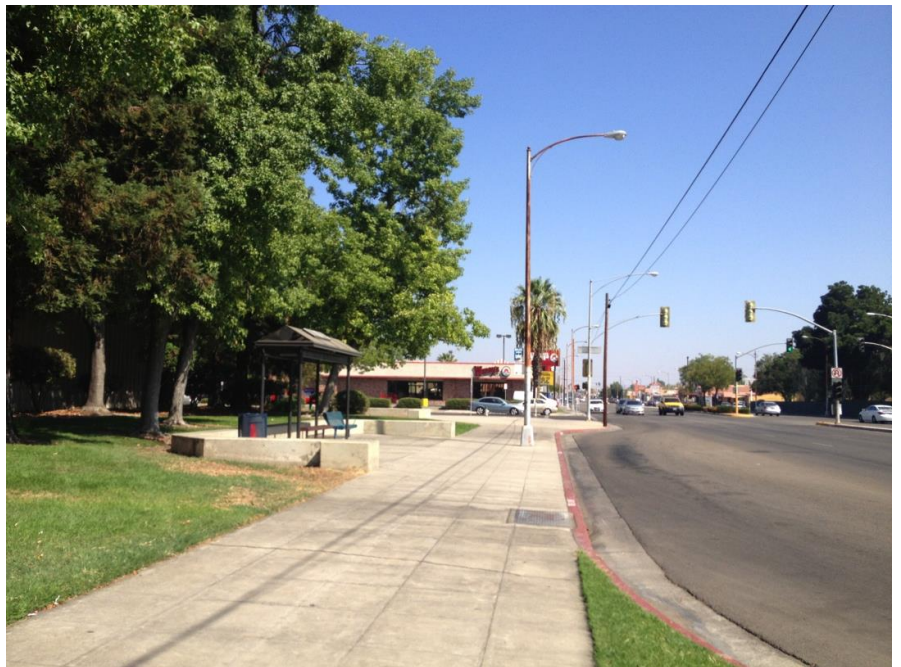
Banquetas Angostas

- La banqueta es muy angosta en la esquina suroeste de Blackstone Ave y Olive Ave
- Banquetas muy angostas entre Olive Ave a Weldon Ave
- Banqueta se debe expandir en la esquina suroeste de Blackstone Ave/Olive Ave
- La mayoría de las banquetas son de 4 pies; en unos lugares las banquetas son más angostas
- Banquetas angostas desde Olive Ave a Weldon Ave
- La esquina al suroeste de Blackstone Ave y Belmont Ave necesita más espacio
- Banquetas variables desde Olive Ave a Belmont Ave
- Banquetas anchas se necesitan para las paradas de autobús
- Las banquetas cambian entre ser anchas y angostas
- No hay suficiente espacio para caminar y cruzar
- La banqueta se hace más angosta entre Olive Ave y Hedges Ave

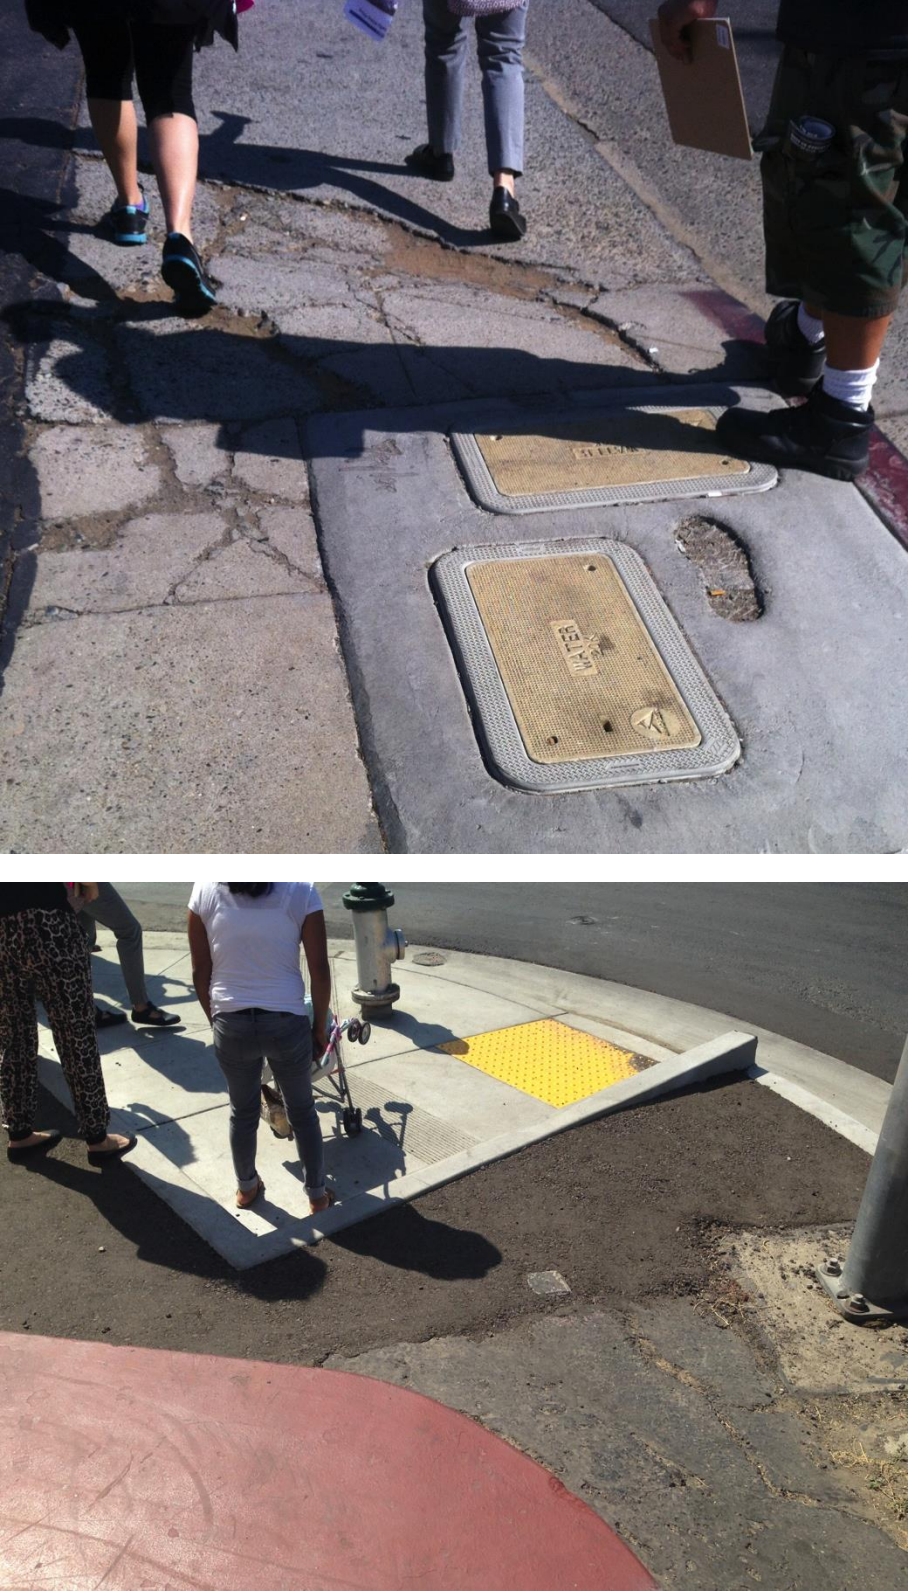
Infraestructura	Notas y Observaciones	Fotos
Mantenimiento de Banquetas	<ul style="list-style-type: none"> • Muchos árboles han levantando las banquetas • Banquetas de alta calidad incluyendo mejoras para personas con discapacidades en frente de O'Reilly's • Peligros que causan tropiezos • Muchas de las áreas que necesitan mejoras se arreglaron con asfalto y no concreto • Malas condiciones en Blackstone Ave y Lewis Ave • Muchas banquetas levantadas • Rampas rotas • Cono del tráfico atornillado al semáforo • Malas condiciones en Blackstone Ave y en McKinley Ave • Banquetas sin reparar por causa de los arboles • Blackstone Ave y Olive Ave: No hay un cerco para el canal en el lado oeste de la calle

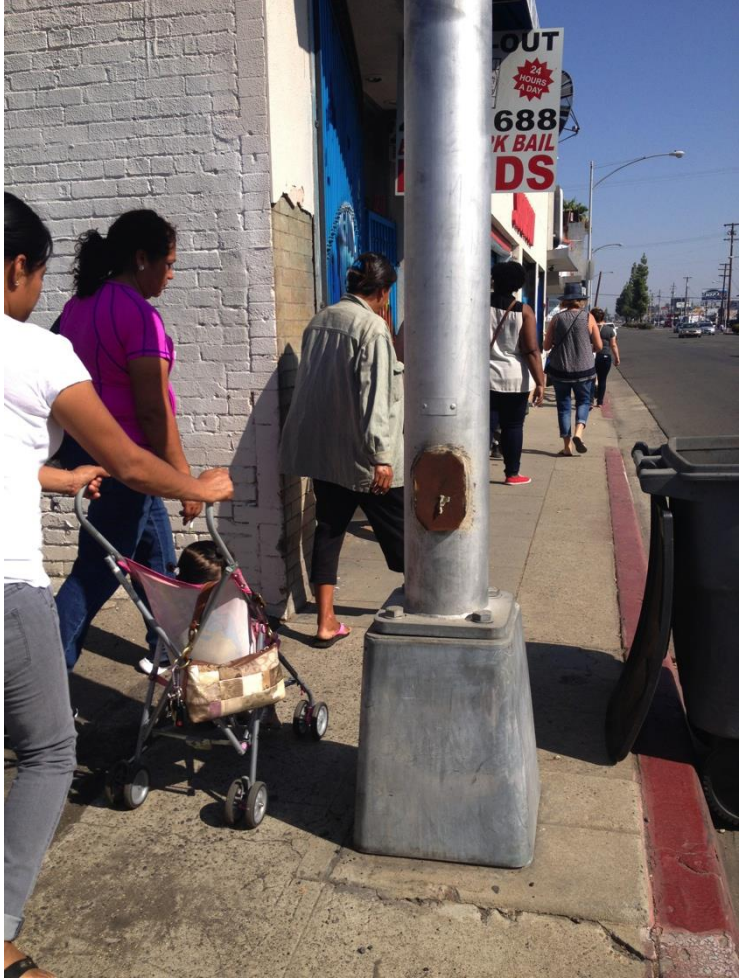
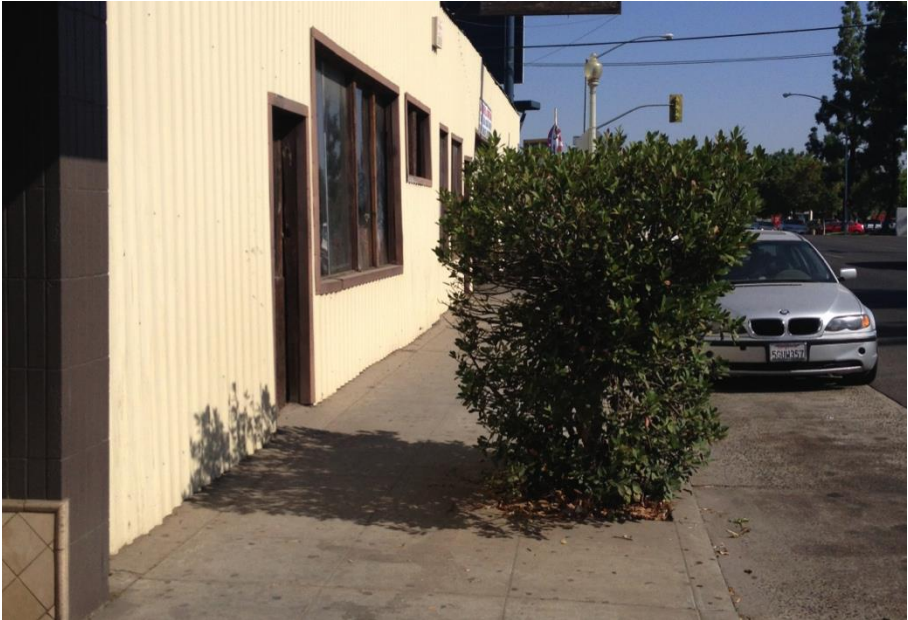
Infraestructura	Notas y Observaciones	Fotos
<p>Obstrucciones en la Banqueta</p>	<ul style="list-style-type: none"> • Poste de luz/utilidades en medio de la banqueta en el lado oeste de Blackstone Ave al sur de Pine Ave • Muchos postes de utilidades y letreros toman mucho espacio en la banqueta • No hay suficiente espacio para caminar en frente de la tienda Bail Shark Bail Bonds por causa de obstrucciones • El espacio de rampas en Blackstone Ave y Abby Street (esquina al suroeste) es muy limitado

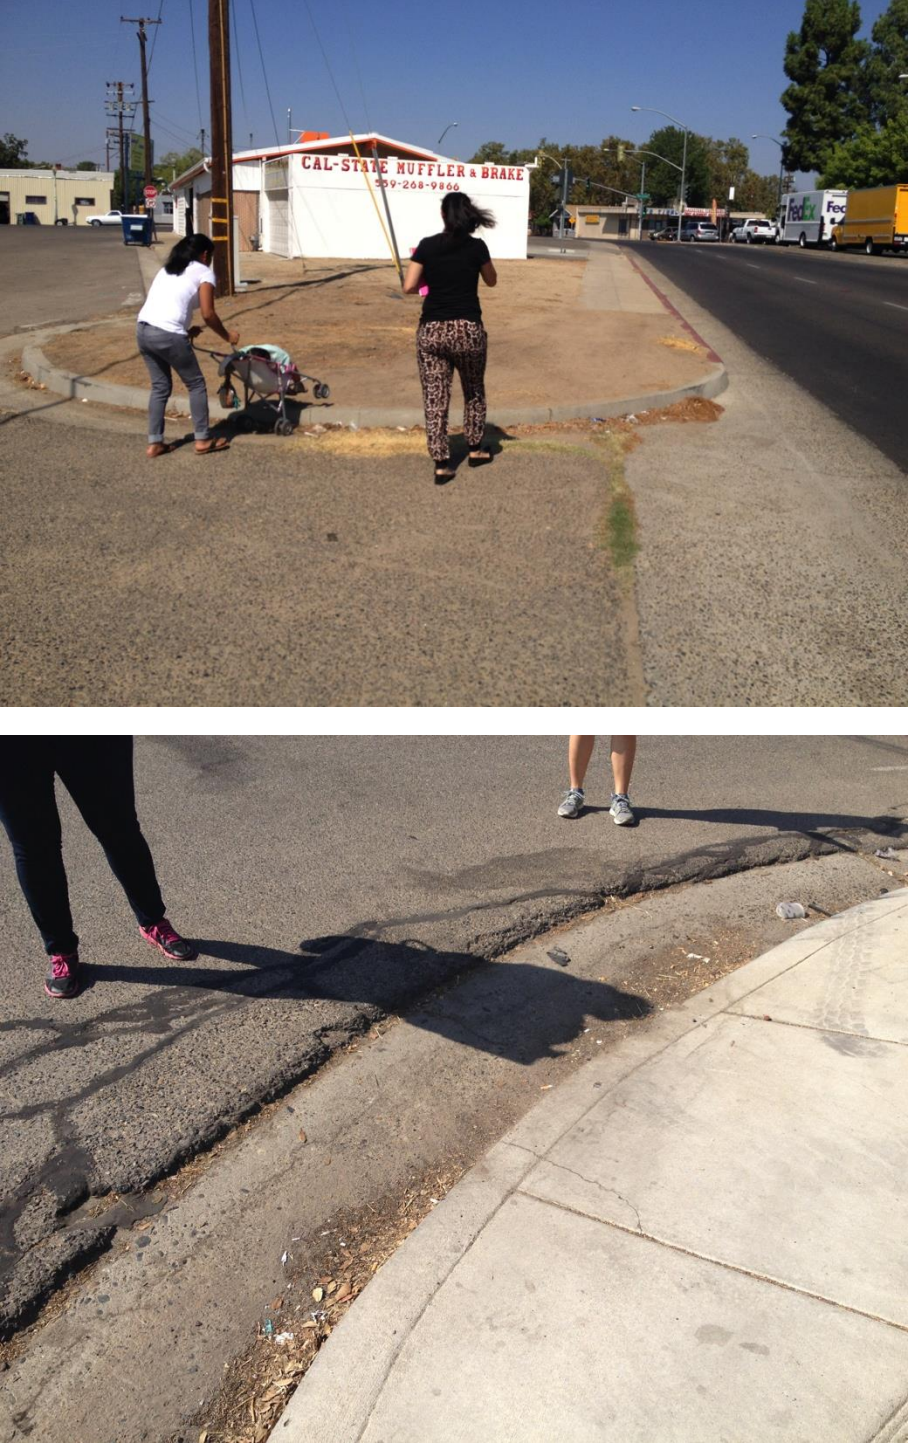
Infraestructura	Notas y Observaciones	Fotos
<p>Rampas</p>	<ul style="list-style-type: none"> • La rampa en Blackstone Ave y Olive Ave es muy angosta • Unas rampas no estaban alineadas • No hay rampas en la carretera 180 hiendo al este • La rampa necesita ser alineada con el cruce peatonal en Blackstone Ave y University Ave • La rampa no está alineada con el cruce peatonal en Blackstone Ave y Olive Ave • Algunas rampas carecían de las tiras de advertencia detectables • La tienda de auto partes O'Reilly: un edificio nuevo con nuevos diseños para rampas

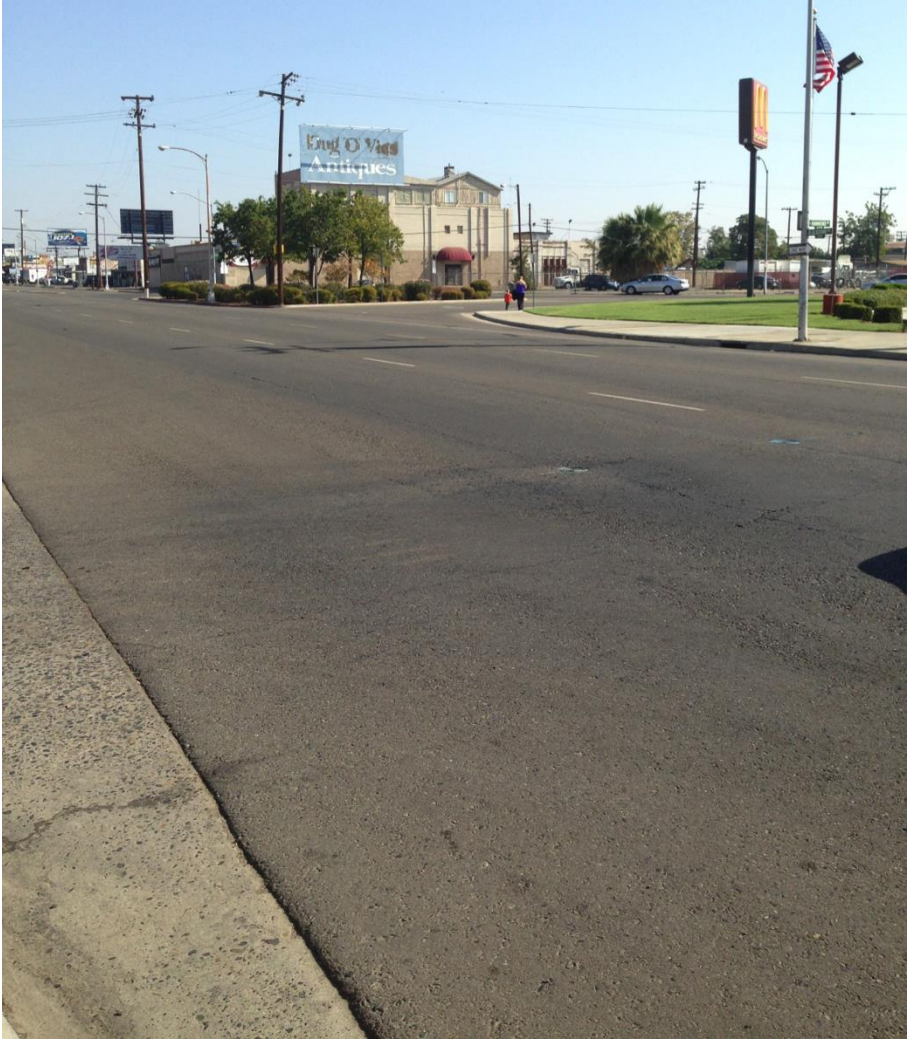
Infraestructura	Notas y Observaciones	Fotos
Distancias para Cruzar	<ul style="list-style-type: none">• McKinley Ave y Blackstone Ave: los cruces peatonales no están paralelos• Unos cruces peatonales están tan anchos que unos conductores no pueden ver a personas tratando de cruzar• Luz reducida en la esquina suroeste de McKinley Ave y Olive Ave

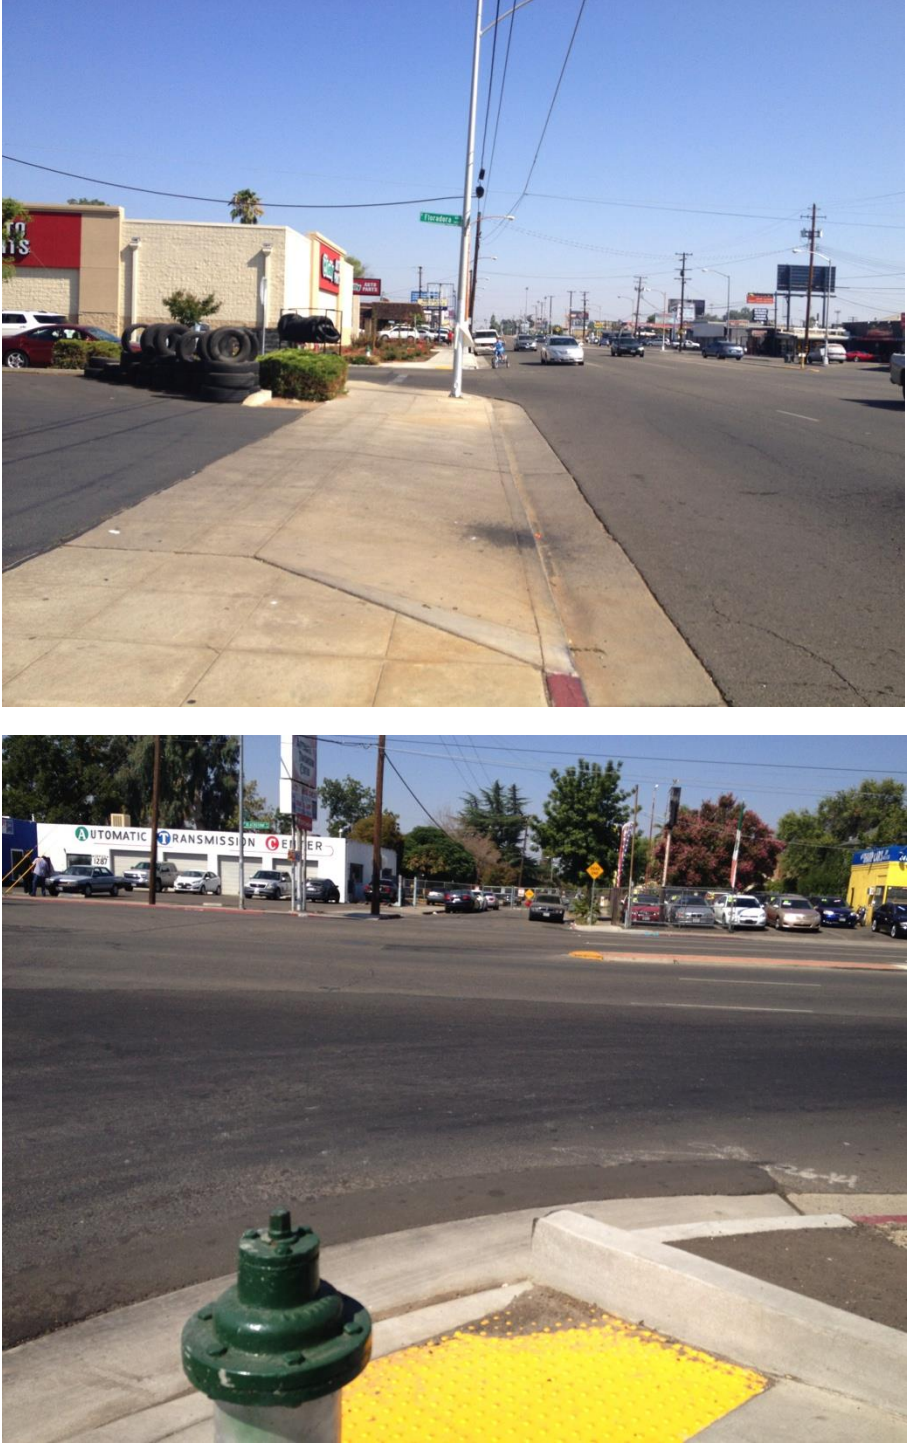
Infraestructura	Notas y Observaciones	Fotos
<p style="text-align: center;">Cruces Peatonales</p>	<ul style="list-style-type: none"> • Muchos cruces están descoloridos; hay necesidad para cruces peatonales de alta visibilidad • La distancia entre cruces marcados es muy grande- esto puede incentivar el “jaywalking” • Los cruces peatonales deben mejorarse a cruces de alta visibilidad • Solo se observó un cruce peatonal marcado en Harvey Ave • Numerosos cruces sin marcar; la gente tiene que usarlos, porque la distancia entre los cruces marcados es muy larga • No hay cruces peatonales marcados en cada intersección T ni en Clay Ave y Abby Street • Hay una gran necesidad para cruces peatonales marcados en Blackstone Ave/Hedges Ave y Blackstone Ave/University Ave, Blackstone Ave/Pine Ave, Blackstone Ave/Home Ave • En la área comercial no hay cruces peatonales marcados para que estudiantes puedan usar cuando caminan a la escuela • No hay suficientes cruces peatonales marcados, especialmente considerando que rápido corre el trafico • Se necesita marcar cruces para los niños en Clay Ave y Blackstone Ave • No hay un cruce peatonal cerca del McDonald’s • No hay un cruce peatonal marcado en Weldon Ave y Blackstone Ave (cruce noreste y noroeste)

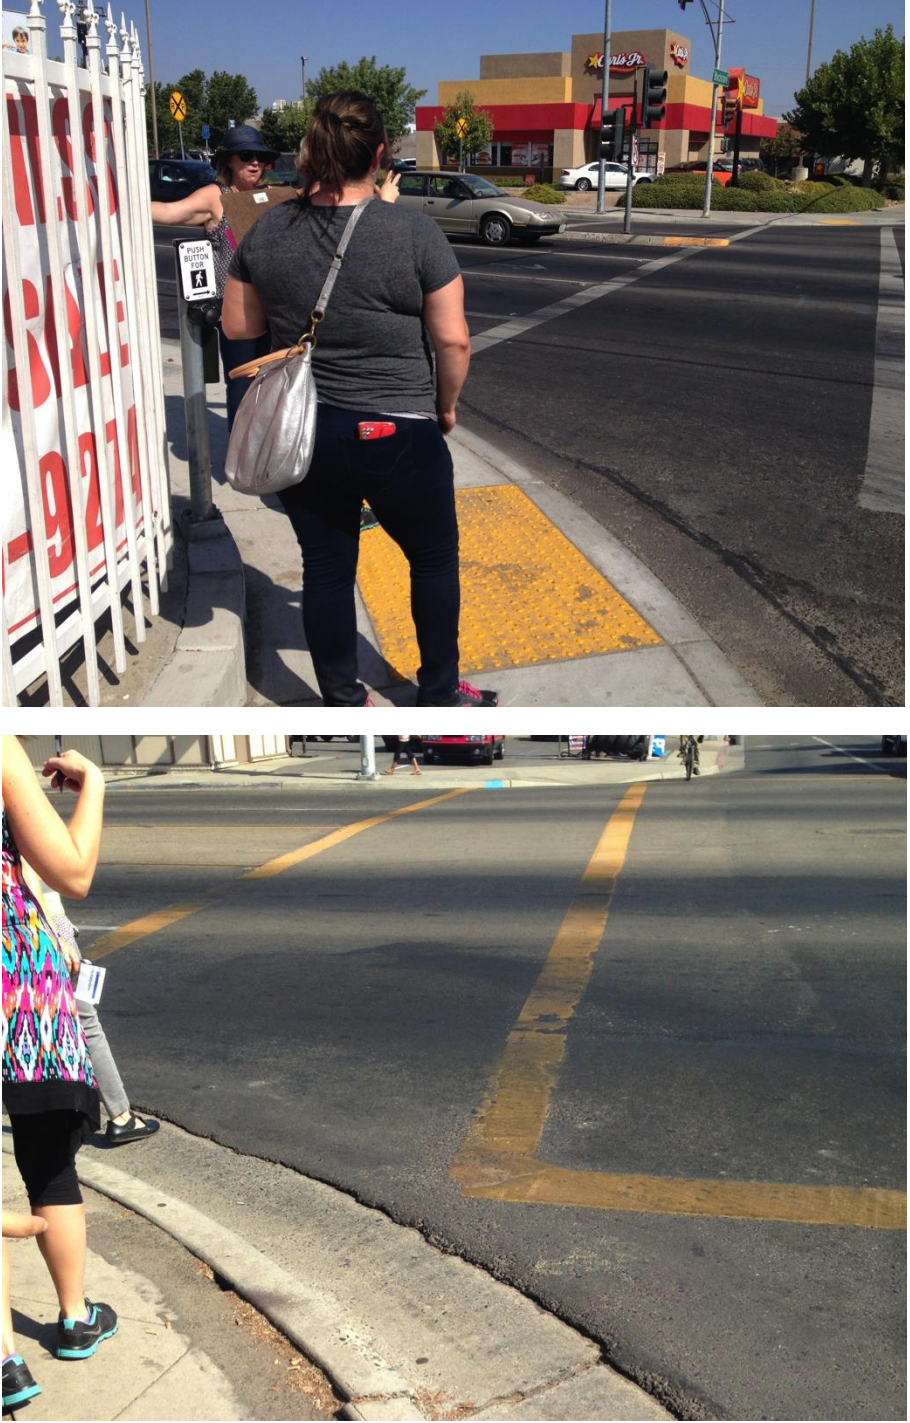
Infraestructura	Notas y Observaciones	Fotos
<p>Mantenimiento de Cruces Peatonales</p>	<ul style="list-style-type: none"> • Los cruces peatonales marcados están mal marcados y mantenidos en Blackstone Ave y Home Ave • Todos los cruces peatonales marcados necesitan repintarse • Unos cruces peatonales marcados se pueden mejorar con el mínimo esfuerzo • Se necesitan más cruces peatonales marcados alrededor de la primaria Susan B. Anthony y el Colegio Comunitario de Fresno • Mala calidad del pavimento en Abby Street • Las señales cerca de la escuela deben ser mejoradas

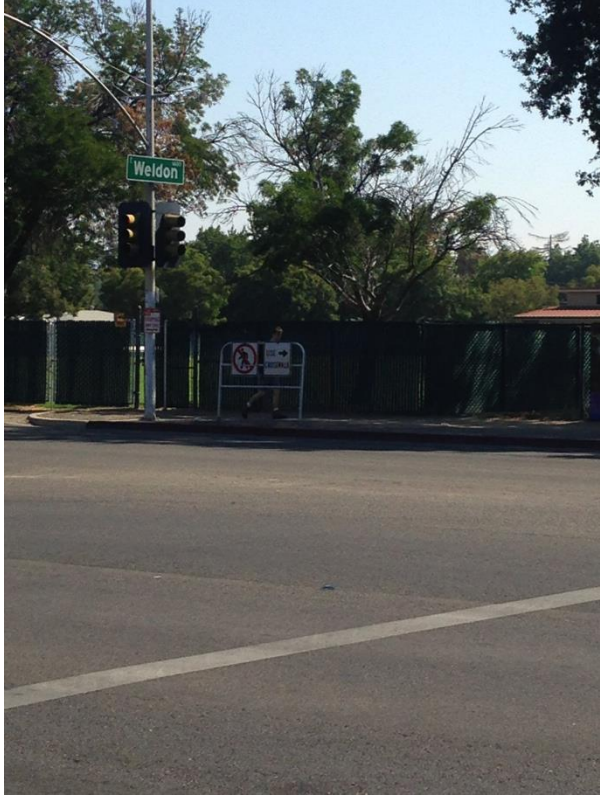
Infraestructura	Notas y Observaciones	Fotos
<p>Señales Peatonales y Contadores</p>	<ul style="list-style-type: none"> • No se observó ni un contador peatonal de tiempo regresivo • La instalación de contadores debería ser priorizada en lugares de alto tráfico • Los botones para cruzar se tenían que presionar manualmente para cruzar(Blackstone Ave/McKinley Ave)

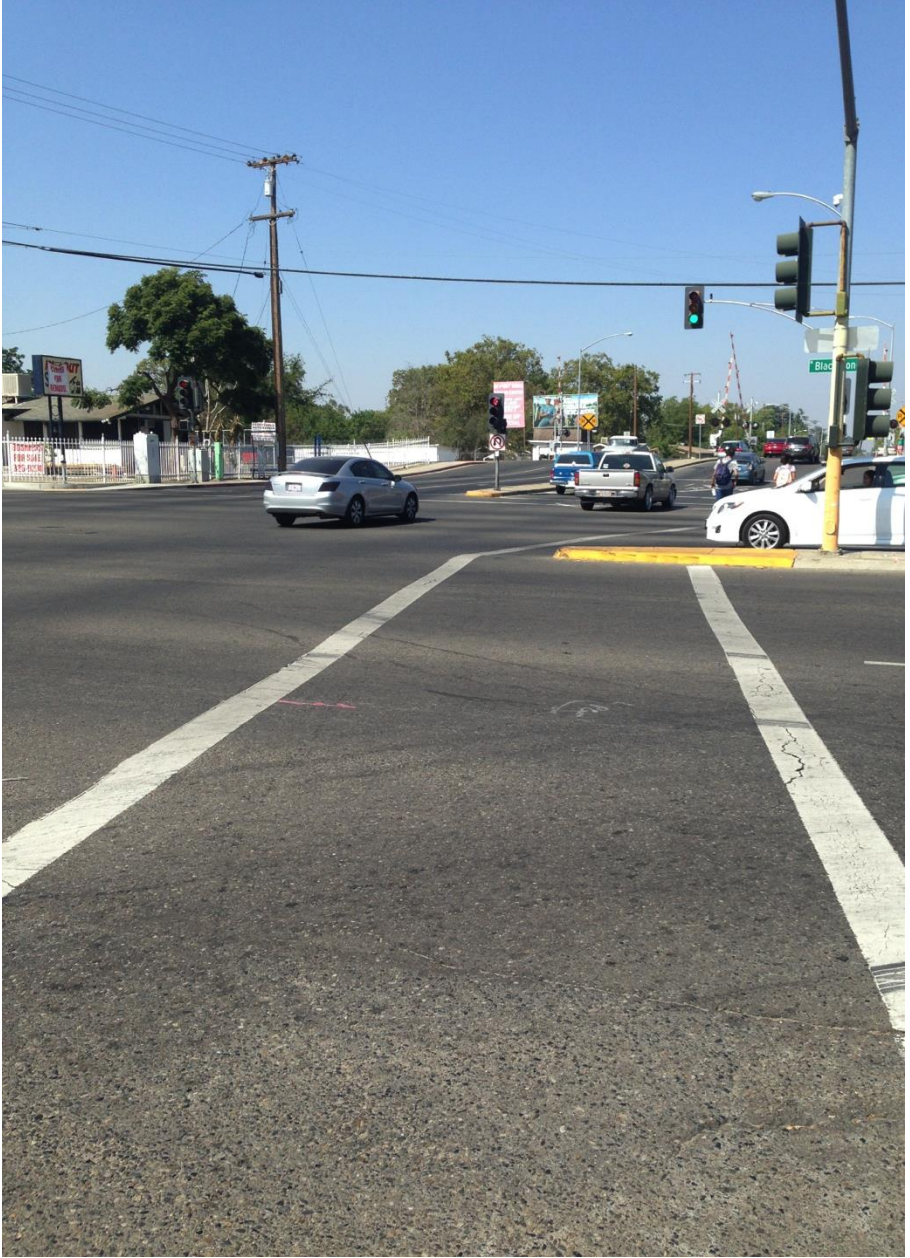
Infraestructura	Notas y Observaciones	Fotos
<p style="text-align: center;">Islas de Seguridad para Peatones</p>	<ul style="list-style-type: none"> Las medianas existentes son muy angostas, y unas se extienden hasta los cruces peatonales, forzando a los peatones a caminar donde corren los carros Extender la mediana existente en Abby Street/Olive Ave para crear una isla de seguridad peatonal
