Recomendaciones Para Mejorar la Seguridad Peatonal y Ciclista para la Comunidad de la Escuela Primaria Fremont en Modesto

Octubre 2018

Recomendaciones para Mejorar La Seguridad Peatonal y Ciclista para la Comunidad de la Escuela Primaria Fremont

Por Esther Rivera, Tony Dang, Mihaela Tomuta, California Walks;
Jill Cooper, Garrett Fortin, Centro de Investigación y Educación de Transportación Seguro en la Universidad de California, Berkeley
Traducido por Libérate

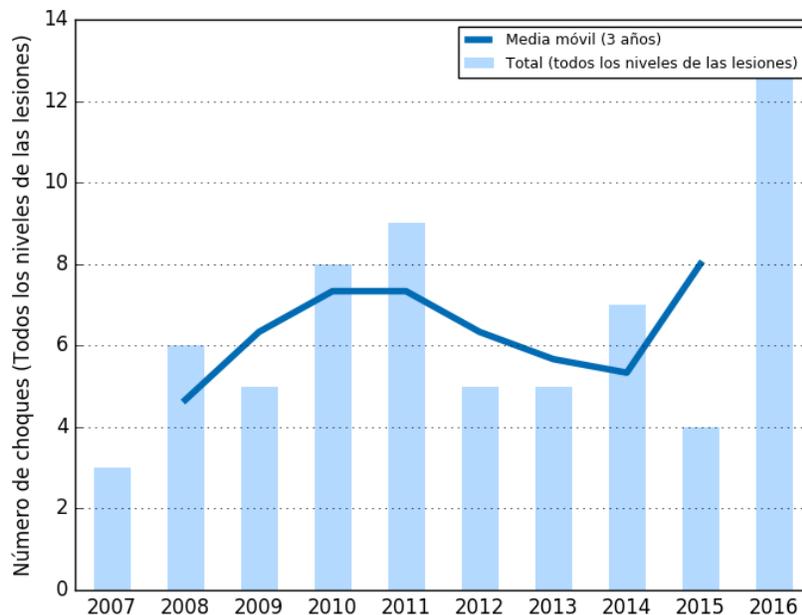
Tendencias en los choques peatonales
Con la media móvil de 3 años

Entre 2012-2016, hubo treinta y cuatro (34) choques impactando a peatones, incluidas una (1) muerte y siete (7) lesiones graves dentro de una milla de la Escuela Primaria Fremont. Los choques en este período de tiempo se concentraron en la avenida Orangeburg, Calle Carver y Calle Tully. Los choques ocurrieron principalmente durante las horas de mucho tráfico en la mañana, entre las 6:00 y 8:59 de la mañana, y por la noche, entre las 6:00 y 8:59 de la noche. Los dos factores principales responsables en choques impactando a peatones fueron la falla de la persona conduciendo el ceder el paso a peatones en un cruce de peatones (44,1%) y la falla de peatones en ceder el paso a los vehículos (29,4%). Si bien los choques impactando a peatones en general han tenido una trayectoria descendente, 2016 experimentó un marcado aumento en los choques impactando a peatones.

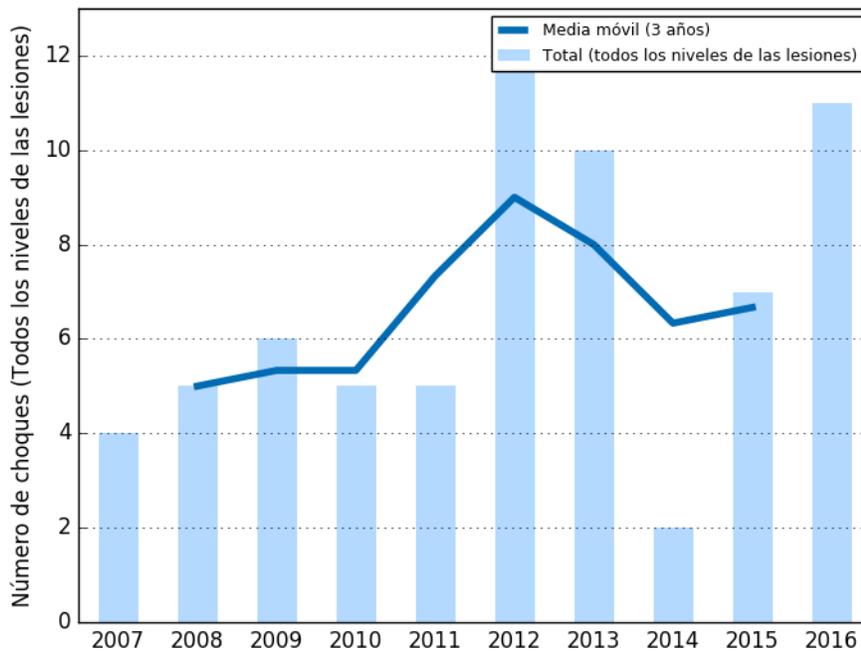
Tendencias en los choques ciclistas
Con la media móvil de 3 años

Entre 2012-2016, hubo cuarenta y dos (42) choques impactando a ciclistas, incluidas cuatro (4) lesiones graves dentro de una milla en de la Escuela Primaria Fremont. Los choques en este período de tiempo se concentraron en la Avenida Orangeburg entre la Calle Tully y Avenida McHenry y en Calle Tully entre Calle Mt. Vernon y Avenida Yale. Los choques ocurrieron principalmente durante las horas de mucho tráfico en la tarde, entre las 3:00 y 5:59 de la tarde. Los dos factores principales responsables en choques impactando a ciclistas fueron la falla de la persona manejando de ceder el derecho de paso al entrar / cruzar una calle (14.3%) y el giro inseguro con o sin señalización (14.3%). Si bien los choques impactando a ciclistas en general han tenido una tendencia a la baja desde 2012, 2016 experimentó un marcado aumento en los choques impactando a ciclistas.

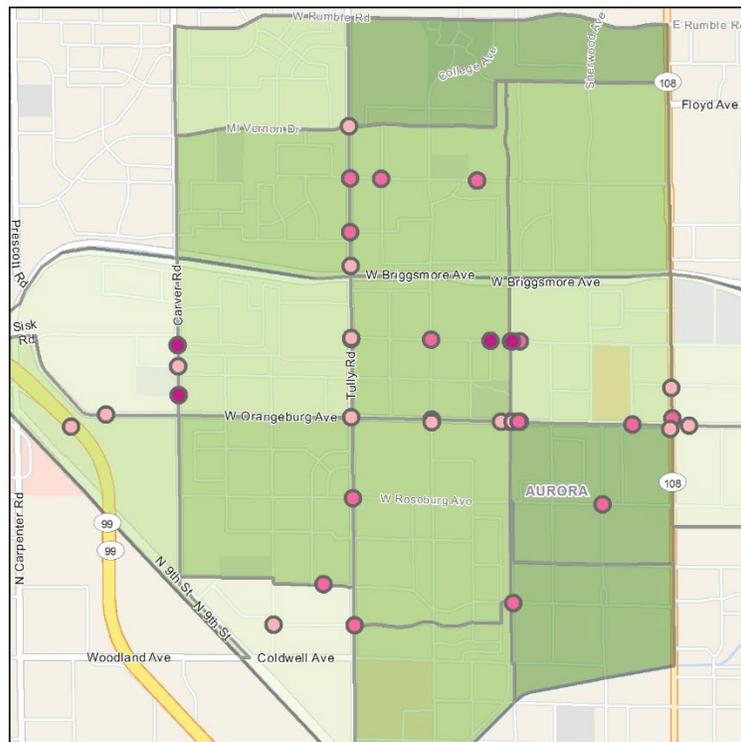
Mapa de choques ciclistas en Fremont_Elementary (2012 - 2016)

Este mapa demuestra donde ocurrieron todos los choques peatonales y ciclistas, y puede que no se extienda a los límites de la ciudad.

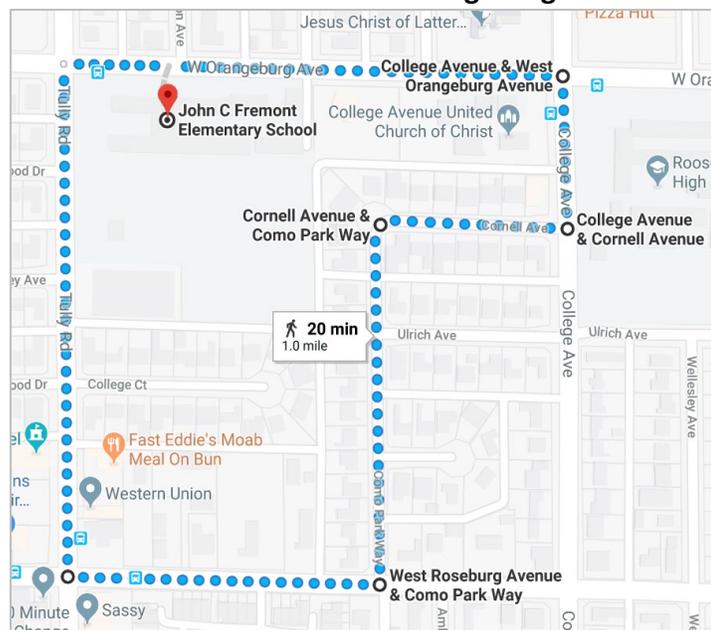
Ruta 1: Avenida Este Orangeburg

La primera ruta a pie se enfocó en Avenida Este Orangeburg y el área residencial ubicada al sureste de la Escuela Primaria Fremont, una ruta que estudiantes usan para acceder al sitio escolar. Esta ruta también se eligió para ayudar a informar los desafíos y oportunidades para estudiantes que caminan desde la comunidad sureste debido a la zona informal de llegada / salida ubicada en el callejón detrás de Como Park Way. Durante las horas de llegada a la escuela, las calles de la comunidad residencial están congestionadas con familias que acceden al callejón para dejar a estudiantes en la escuela. Familias de esta comunidad también usan el callejón para llevar a estudiantes a la puerta de la escuela donde el personal de la escuela está presente. Al comenzar la evaluación de condiciones de caminar desde la escuela, participantes caminaron hacia el este por Avenida Oeste Orangeburg, hacia el sur por Avenida College, hacia el oeste por Avenida Cornell, hacia el sur por Como Park Way, hacia el oeste por Roseburg, y hacia el norte por Calle Tully que termina en la Escuela Primaria Fremont.

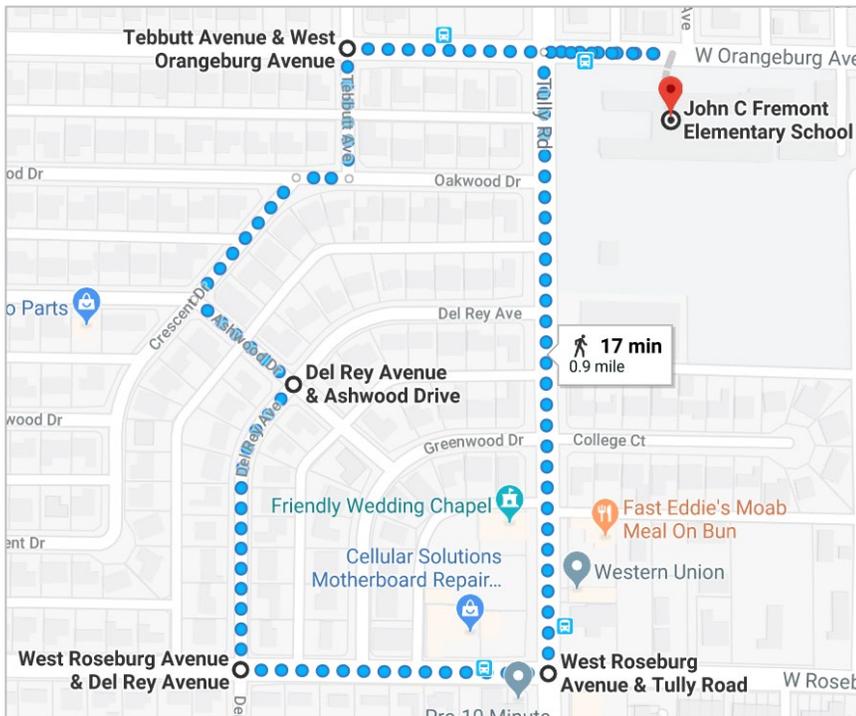
Ruta 2: Calle Sur Tully

La segunda ruta a pie se enfocó en las áreas residenciales al oeste de Calle Tully y al sur de Avenida Orangeburg que estudiantes usan para acceder a la Escuela Primaria Fremont. Comenzando la caminata en la Escuela Primaria Fremont, el grupo de observadores caminó hacia el sur en el lado este de Calle Tully, al oeste en Avenida Roseburg, al norte en Avenida Del Rey, al noroeste en Calle Ashwood, al noreste en Calle Crescent, al norte en Avenida Tebbutt, y al este en Avenida Orangeburg que termina en la Escuela Primaria Fremont.

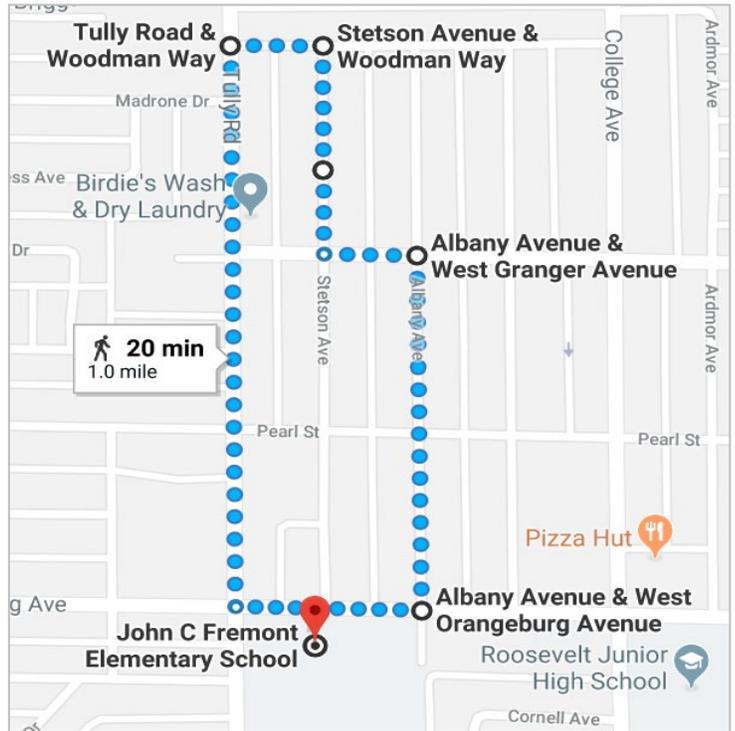
Ruta 3: Calle Norte Tully

La tercera ruta a pie se enfocó en Calle Norte Tully y la comunidad residencial ubicada al norte de la Escuela Primaria Fremont que estudiantes usan para acceder a la Escuela Primaria Fremont. Esta ruta fue elegida debido a los informes de las familias y la administración escolar de estudiantes que caminan y andan en bicicleta en el vecindario y estudiantes que cruzan en un cruce sin marcas ubicado directamente en frente de la escuela. Comenzando la evaluación de caminatas en la Escuela Primaria Fremont, participantes caminaron hacia el norte por la Calle Tully, al este por Calle Woodman Way, al sur por Avenida Stetson, al este por Avenida Granger, al sur por Avenida Albany, y al oeste por Avenida Orangeburg.

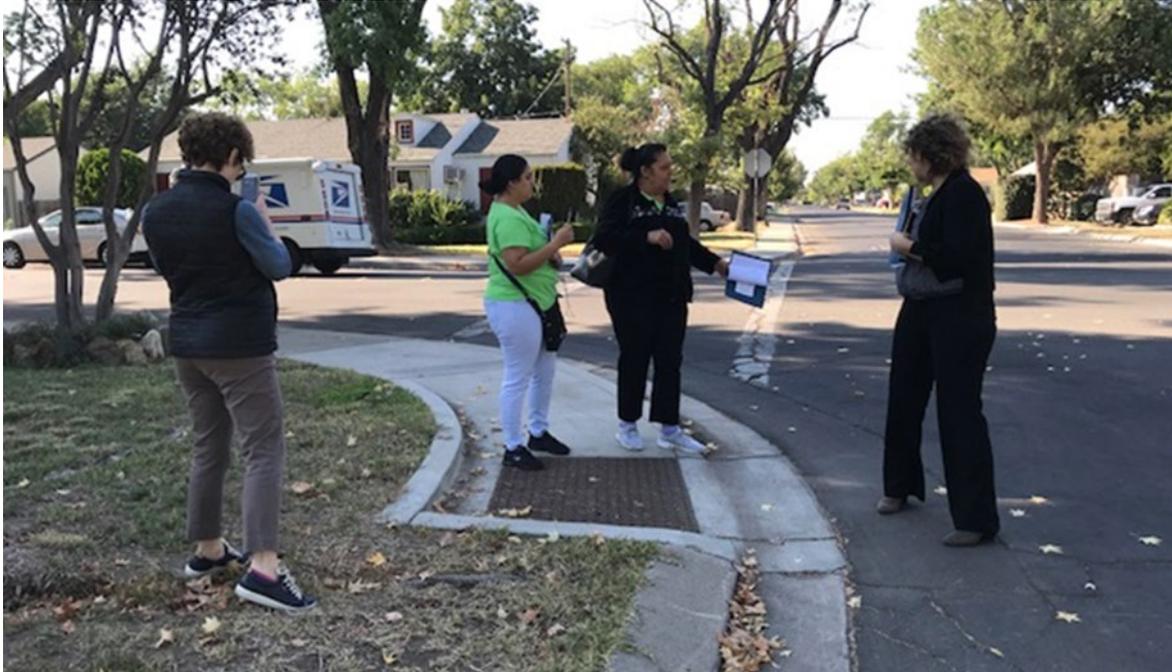
Participantes observan un cruce peatonal descolorido y un abrupto final a una banqueta en la esquina noreste de la Avenida Roseburg/ Avenida Del Rey.

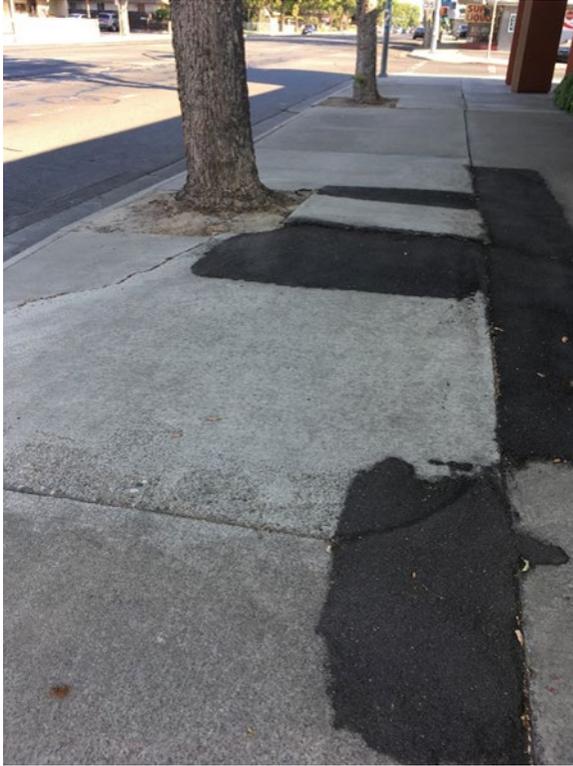
Banquetas levantadas y remendadas/parchadas a lo largo de la Calle Tully / Avenida Granger

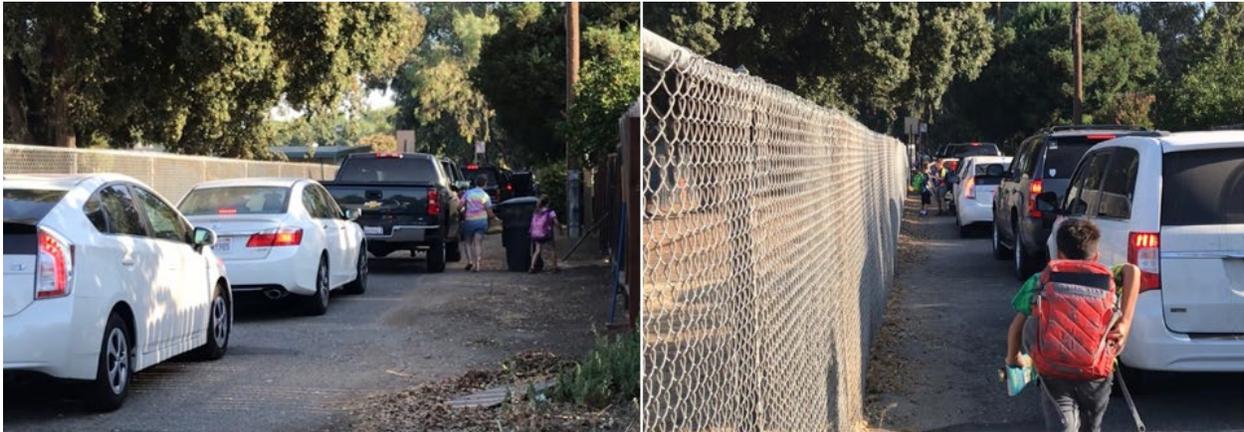
Estudiantes y familias caminan cerca de los vehículos en el callejón de la zona informal de ingreso / salida de la Escuela Primaria Fremont.

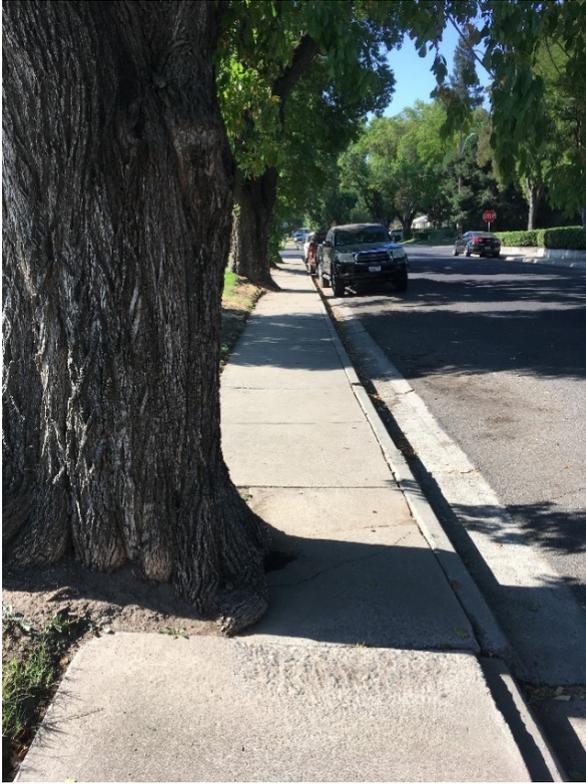
Banquetas restringidas debido a los árboles crecidos a lo largo de la Avenida Albany.

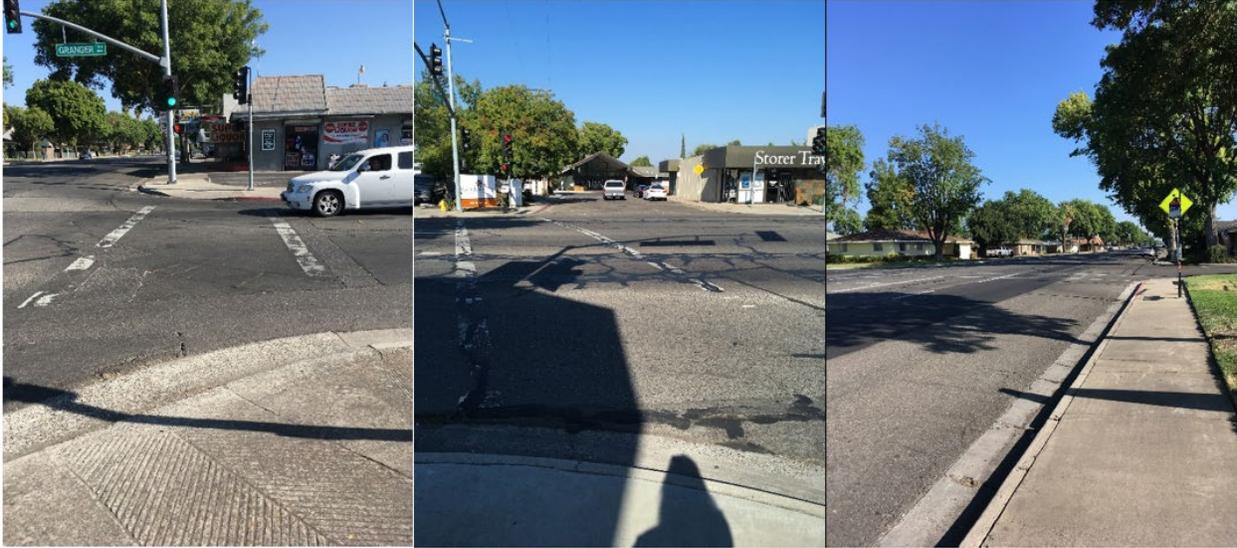
Cruce peatonal descolorido a lo largo de la calle Tully en dirección hacia la avenida Granger y las rampas de estilo apex más antiguas.

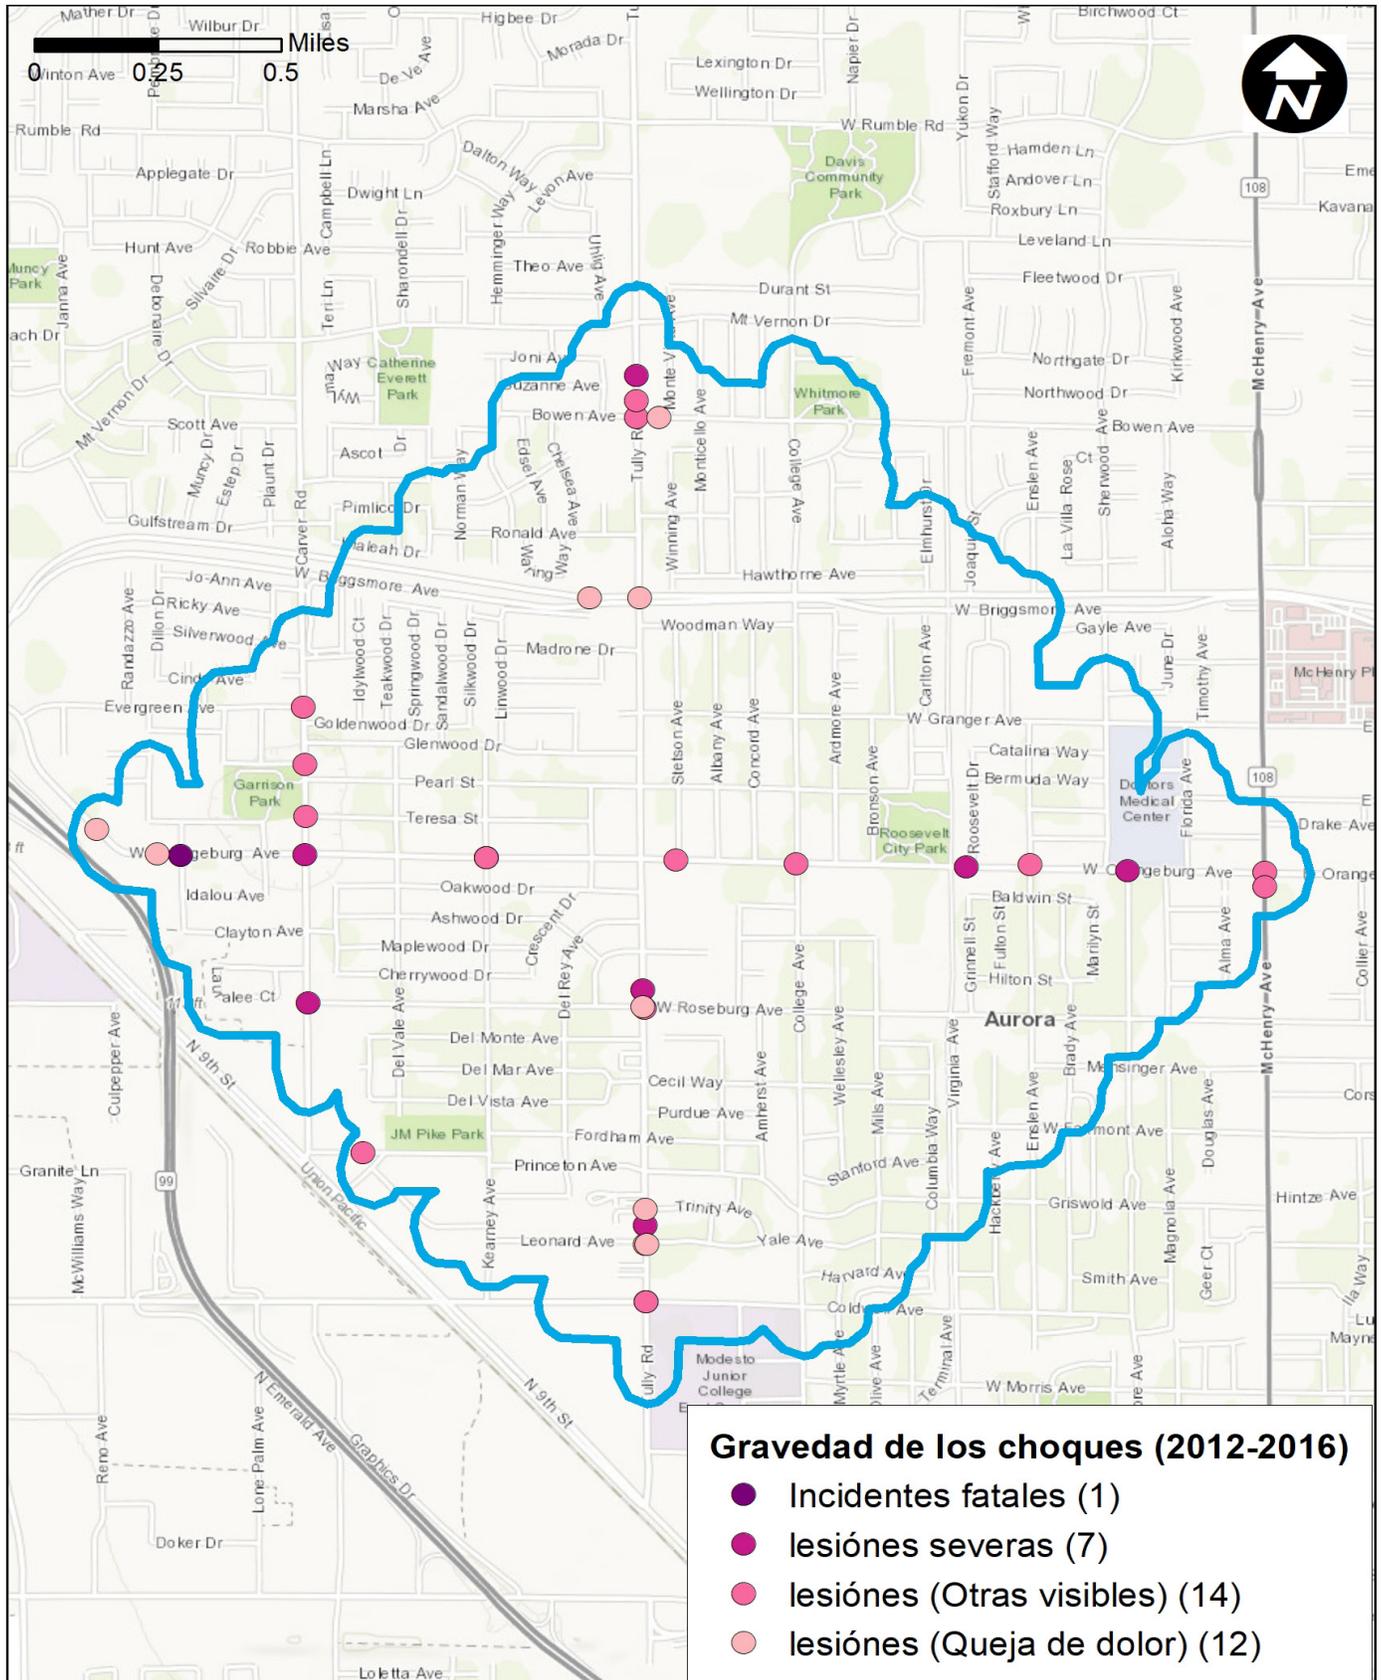
Lugares de los choques peatonales, 2012-2016

34 choques dentro del radio de 1 milla a pie de la escuela primaria Fremont en la ciudad de Modesto, CA.

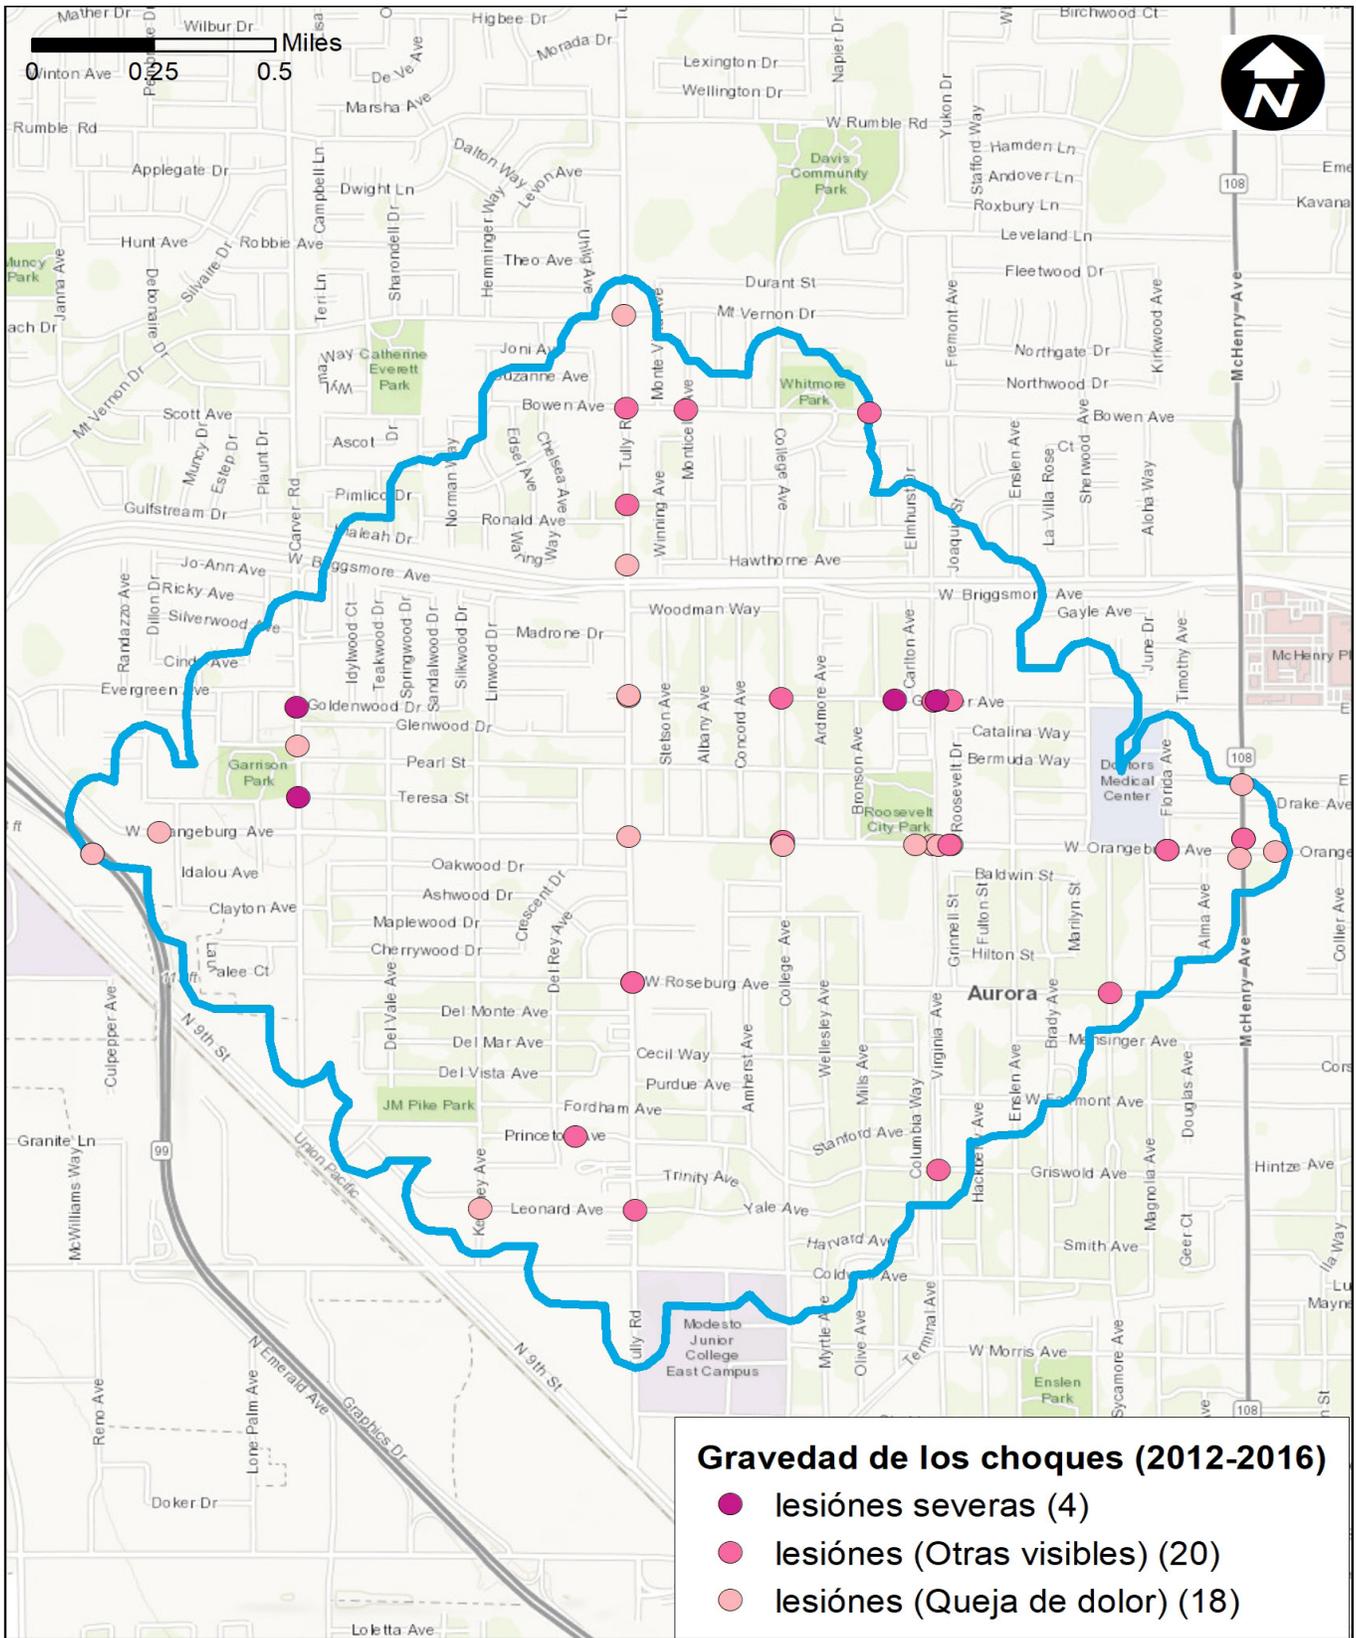
Lugares de los choques ciclistas, 2012-2016

42 choques dentro del radio de 1 milla a pie de la escuela primaria Fremont en la ciudad de Modesto, CA.

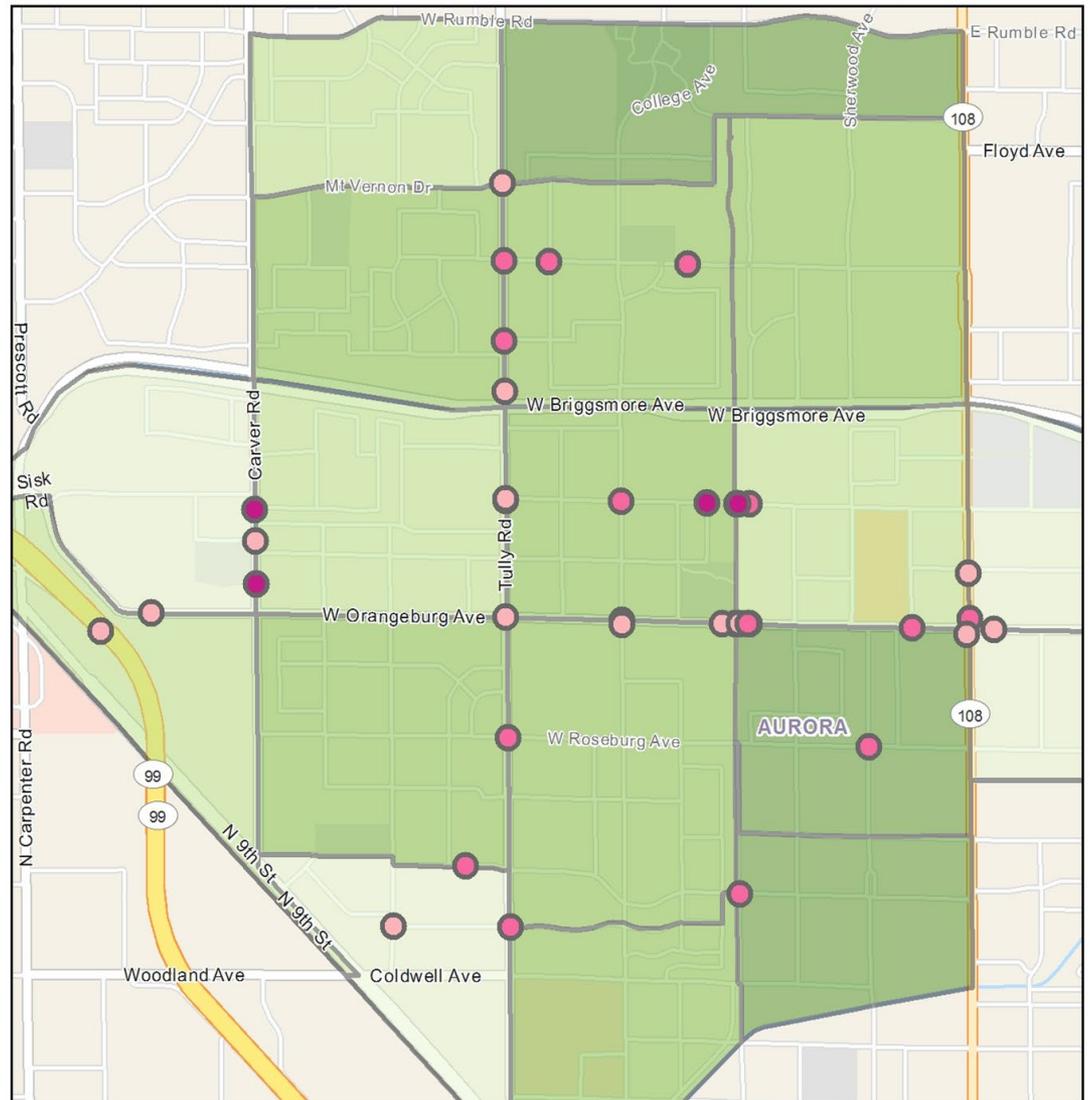
Mapa de choques ciclistas en Fremont_Elementary (2012 - 2016)

Source: SWITRS, 2012-16;
Demographics –ESRI, US
Census Bureau; ACS
