Recomdendaciones Para Mejorar la Seguridad Peatonal y Ciclista Para la Comunidad San José McKinley-Bonita

Octubre 2018

Por Jaime Fearer, Chris J. Johnson, Wendy Ortiz, California Walks; Katherine Chen, Garrett Fortin, Centro de Investigación y Educación de Transportación Seguro en la Universidad de California, Berkeley Traducido por Libérate

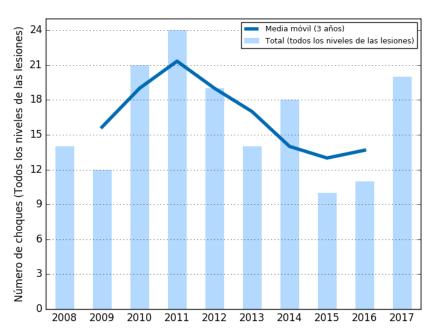
Tendencias en los choques de peatones

Entre 2013-2017, hubo 73 choques que impactaron a personas caminando, incluidas 4 muertes y 10 lesiones graves en un radio de 1 milla de la Escuela Primaria McKinley. Los choques en este período de tiempo se concentran en la Calle Este Santa Clara, Carretera 101, Calle Sur 24 / Avenida McLaughlin y Calle Story. Los tres factores principales de choques que impactó a personas caminando fue la persona conduciendo fallo al ceder el derecho de paso a peatones en el cruce peatonal (32.9%) peatones fallan en ceder el derecho de paso a vehículos (19.2%), y alta velocidad en la carretera (11,9%). En el período de 10 años entre 2008-2017, los choques que impactan a peatones parecen estar en una trayectoria ascendente después de un período de declive, como se observa en la línea de promedio de movimiento de tres años.

con la media móvil de 3 años

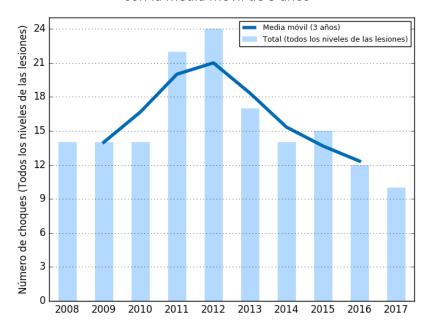
Tendencia en los choques de ciclistas

Entre 2013 y 2017, hubo 68 choques impactando ciclistas, incluyendo 5 lesiones graves en un radio de 1 milla de la Escuela Primaria McKinley. Los choques en este período de tiempo se concentran en la Calles Este Santa Clara, Calle Sur 24/ Avenida McLaughlin y Calle Story. Los tres factores principales de choques involucrando a ciclistas fueron la falla de ciclistas o conductores de ir por el carril correcto de la calle (23.5%, con algunas excepciones), el exceso de velocidad (7.4%) y ciclistas o conductores que no se no se pararon en la línea límite o antes del cruce de peatones en una parada (7,4%). Durante el período de 10 años entre 2008-2017, los choques impactando a ciclistas parecen tener una trayectoria descendente.

con la media móvil de 3 años

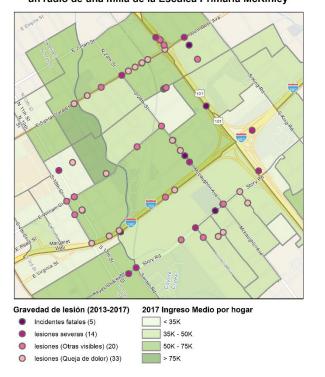
Mapa de choques peatonales en la Ciudad de San José (2013-2017) un radio de una milla de la Esculea Primaria McKinley

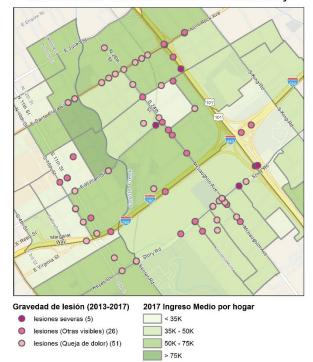
Mapa de choques ciclistas en la Ciudad of San José (2013-2017) un radio de una milla de la Escuela Primaria McKinley

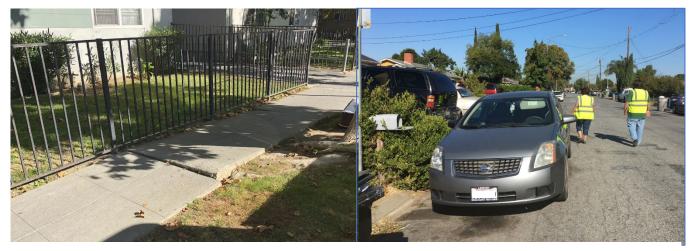
• Condiciones de Banquetas: Avenida Macredes tiene bordes rampeados/curvados y pintados de rojo, lo que alienta a automovilistas a estacionarse en la zona roja o a invadir las banquetas. En consecuencia, automovilistas estacionandose en la zona roja causan problemas de visibilidad entre automovilistas y peatones en la parada de cuatro vías en la intersección de la Avenida Macredes / Boulevard Melbourne e impiden que estudiantes caminen por la banqueta. Las banquetas a lo largo de la Calle Appian son estrechas y separadas de la calle por jardines y espacios de plantadores de árboles. Mientras que los árboles de la calle proporcionan una amplia sombra, los plantadores encharcan la banqueta con lodo cuando llueve y algunas

Este tipo de raíces son comunes en las banquetas estrechas de la Calle Appian. Las banquetas están separadas y separadas por jardines (izquierda). En el vecindario de Bonita, la red de la banqueta está desconectada y faltan muchos segmentos, incluidos en Calle Lotus y Avenida Herald (derecha).

banquetas están en mal estado debido a las raíces de los árboles. En el vecindario de Bonita, la red de banquetas está desconectada, donde faltan muchos segmentos, incluso en la Calles Lotus y Avenida Herald.

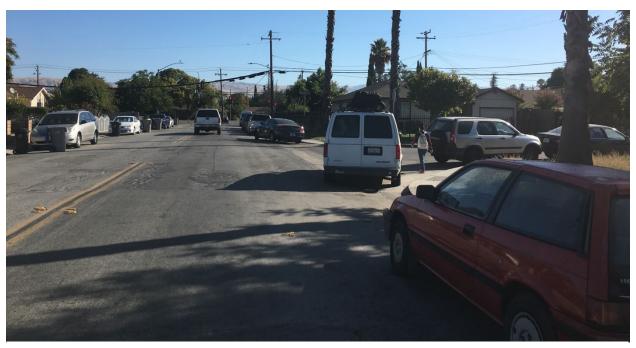
• Problemas de Iluminación /Visibilidad: Las condiciones bajo el paso por debajo de la carretera de I-280 durante las horas de la mañana eran muy oscuras, a pesar de que había entre seis y ocho luces en el techo del puente de paso por debajo de la carretera. Participantes compartieron que esta área es muy oscura por la noche, lo que crea inseguridad poder caminar y pasar por de bajo del puente en la noche. Participantes también notaron la falta de iluminación a escala peatonal a lo largo de la Avenida McLaughlin, especialmente alrededor del área comercial en la Avenida McLaughlin y al acercarse a la Calle Story. En general, las luces de la calle están orientadas hacia la calle y proporcionan muy poca iluminación en las banquetas y en los cruces. La pesada cubierta de árboles en la Calle Appian bloquea las luces de la calle y la hace muy oscura por la noche. Además, algunos letreros de la zona escolar alrededor de la Escuela Primaria McKinley estaban parcialmente ocultos por árboles crecidos en propiedades privadas. La banqueta de la Calle Lotus/Avenida Herald se abre cerca de una curva ciega donde se cruzan la Calle Lotus y Avenida Herald y donde se desconecta la red de la banqueta. Esto obliga y pone en riesgo a las personas a caminar en la calle con visibilidad limitada entre conductores.

La falta de luz natural en las esquinas, así como la falta de control del estacionamiento, crea puntos ciegos que pueden ser potencialmente peligrosos para las personas que caminan, especialmente para estudiantes.

- Evaluación de Iluminación: El Equipo del Proyecto notó la falta de iluminación de peatones a lo largo de la Avenida McLaughlin, Calle Appian, Boulevard Melbourne, Calle Lotus, Avenida Herald y Calle Este William Court. La mayoría de la iluminación está orientada a vehículos y en algunos casos la iluminación de las calles está dañada y no funciona correctamente. El Equipo del Proyecto anima y recomienda a participantes del entrenamiento que colaboren con la Ciudad de San José, socios comunitarios y residentes para realizar una evaluación de iluminación nocturna en toda la ciudad centrada en las necesidades de iluminación para peatones y ciclistas en torno a escuelas, parques, empresas, bienes de la comunidad y en corredores peatonales y para ciclistas. Se puede utilizar una evaluación de iluminación para identificar y hacer inventario de las necesidades de iluminación a escala peatonal nocturna en áreas de actividad peatonal nocturna alta. Una evaluación nocturna también identificará los accesorios de iluminación que necesitan reparación o reemplazo. Las luces de calle adecuadas brindan una sensación de seguridad y mejoran el bienestar general de los usuarios de la carretera. La iluminación debe ser uniforme, consistente y reducir el brillo y la contaminación lumínica.

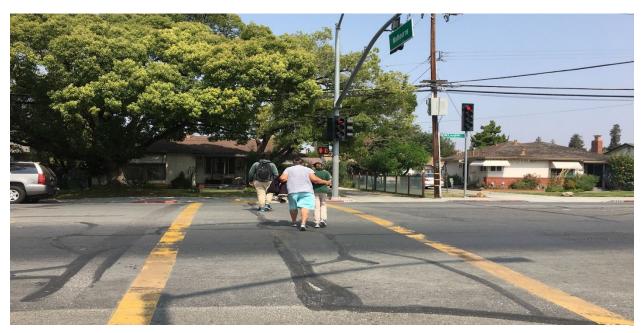
• Restablecimiento del Programa de Guardia de Cruce: La Unidad de Seguridad y Educación Escolar del Departamento de Policía de San José eliminó a la guardia de cruce de la Escuela Primaria McKinley en el cruce del Boulevar Melbourne / Avenida McLaughlin en enero de 2018 debido a la percepción de que no había suficientes niños caminando hacia y desde la escuela para justificar que un guardia de cruce. Sin embargo, a la comunidad de la Escuela Primaria

McKinley le gustaría abogar por el retorno del programa porque muchos estudiantes caminan solos o en grupos pequeños hacia y desde la escuela.

La Unidad de Educación y Seguridad Escolar del Departamento de Policía de San José retiró el programa del guardia de cruce de la Escuela Primaria McKinley en el cruce del Boulevard Melbourne /Avenida McLaughlin en Enero del 2018.

Además, participantes notaron el corto tiempo de cruce en la intersección del Boulevard Melbourne / Avenida McLaughlin y les preocupa que estudiantes se atasquen en el cruce de peatones cuando la señal se vuelve verde para automovilistas. Un guardia de cruce podría dirigir el tráfico de conductores que viajan a lo largo de la Avenida McLaughlin para ayudar a estudiantes a cruzar de manera segura. Participantes aprendieron que el Departamento de Policía de San José (SJPD, por sus siglas en inglés) cuenta con fondos para un programa de guardias de cruce que la comunidad podría solicitar, pero que necesitarían identificar a sus propios guardias de cruces comunitarios. Participantes de la Asociación del Vecindario de McKinley-Bonita se ofrecieron como voluntarios para redactar una carta solicitando un programa de guardia de cruces con el SJPD y reunir firmas de las familias y la comunidad en apoyo del programa. La Asociación del Vecindario de McKinley-Bonita se comunicará con el Concejo Municipal de San José, el Oficial de Policía de la Comunidad, residentes, familias, la Escuela Primaria McKinley, la Junta Escolar y el personal del Distrito Escolar Franklin-McKinley y el equipo de Vision Zero del Departamento de Transporte de San José para poder demostrar el apoyo de toda la comunidad para el programa. Participantes imaginaron asociarse con estudiantes universitarios cercanos en los Departamentos de Educación o Planificación Urbana y / o personas mayores para posibles guardias de cruces comunitarios. Sería ideal contar con un guardia de cruce de la comunidad, ya que esta persona estaría más comprometida con la seguridad general de todos los usuarios de la carretera que viajan por el vecindario. Finalmente, los participantes discutieron asociar los esfuerzos con el equipo de San José Vision Zero para coordinar los esfuerzos y cumplir con los objetivos específicos de la comunidad para el corredor de la Avenida McLaughlin.

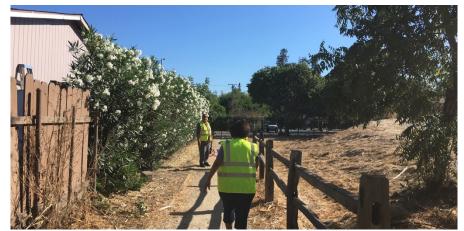
- Reabrir el Camino de la Calle Lotus/Avenida Herald: El Camino en la Calle Lotus/Avenida Herald proporciona una conexión crítica entre la comunidad de McKinley-Bonita y el tránsito en la Avenida McLaughlin y un acceso más directo a la Escuela Primaria McKinley. Caltrans cercó la entrada del camino a lo largo de la Avenida McLaughlin, y directamente detrás de una parada de autobús de la Autoridad de Transporte del Valle de Santa Clara (VTA) para la ruta 72 de autobuses que son usados con alta frecuencia por la comunidad. Participantes de la visita al sitio y el Equipo del Proyecto observaron a las familias con estudiantes caminando alrededor de la cerca, cercas de la carretera I-280, para caminar a casa desde la Escuela Primaria McKinley.

A pesar de que Caltrans ha cercado la entrada del camino por la Avenida McLaughlin, residentes de la comunidad siguen utilizando el camino por la Calle Lotus/ Avenida Herald regularmente, y la Asociación del Vecindario de McKinley-Bonita continúa manteniéndolo.

- del Proyecto anima tanto al personal de la ciudad de San José como al personal de Caltrans a priorizar estas discusiones para reabrir el sendero lo antes posible para mitigar esta nueva barrera a la movilidad peatonal y ciclista.

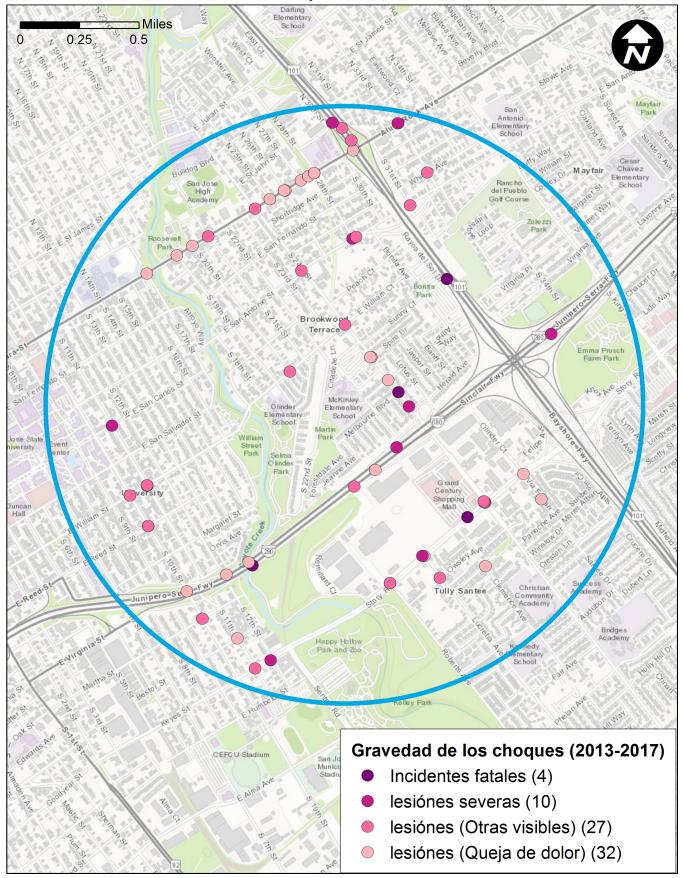
Lugares de los choques peatonales, 2013-2017

un radio de una milla de la Escuela Primaria McKinley - San José, CA

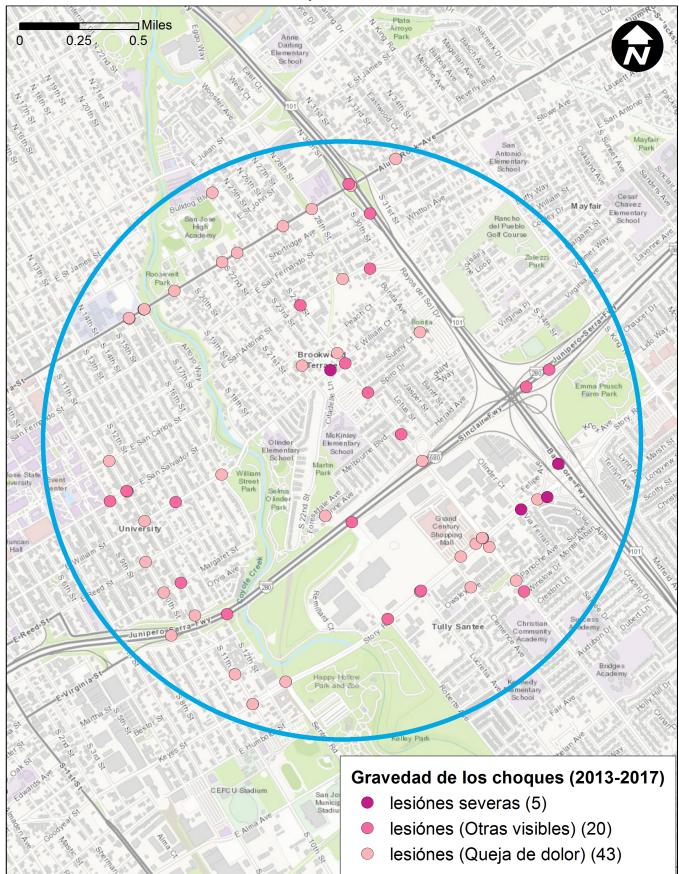
Lugares de los choques ciclistas, 2013-2017

un radio de una milla de la Escuela Primaria McKinley - San José, CA

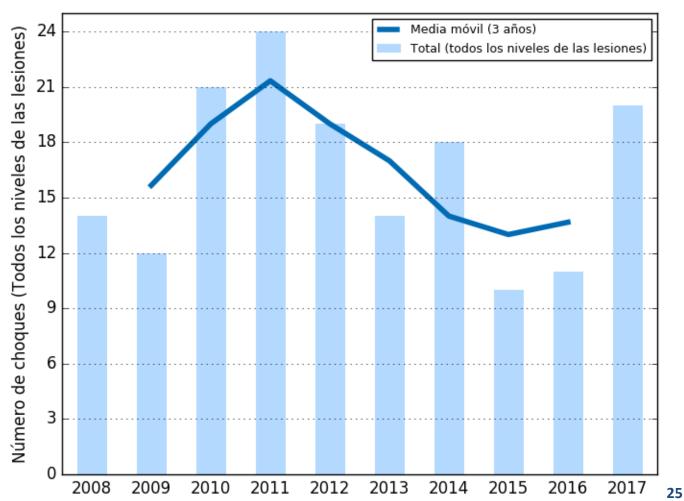
La línea de la media móvil de tres años demuestra la tendencia de choques peatonales

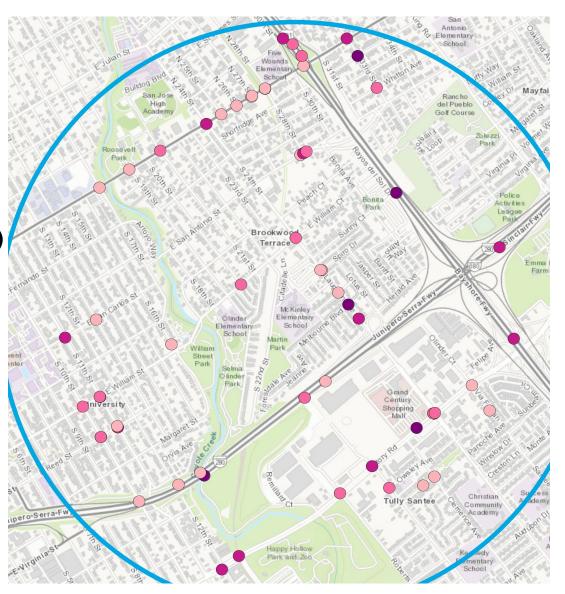
Lesiones de choques peatonales

- Incidentes fatales (5)
- lesiónes severas (14)
- lesiónes (Otras visibles) (20)
- lesiónes (Queja de dolor) (33)

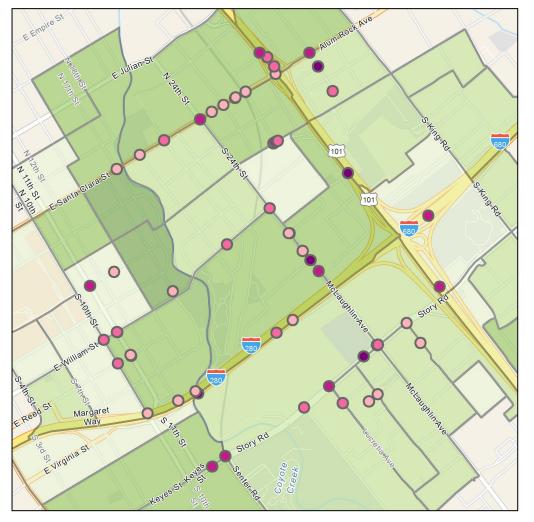
Lesiones de choques peatonales y ingreso

- Incidentes fatales (5)
- lesiones severas (14)
- lesiones (Otras visibles) (20)
- lesiones (Queja de dolor) (33)

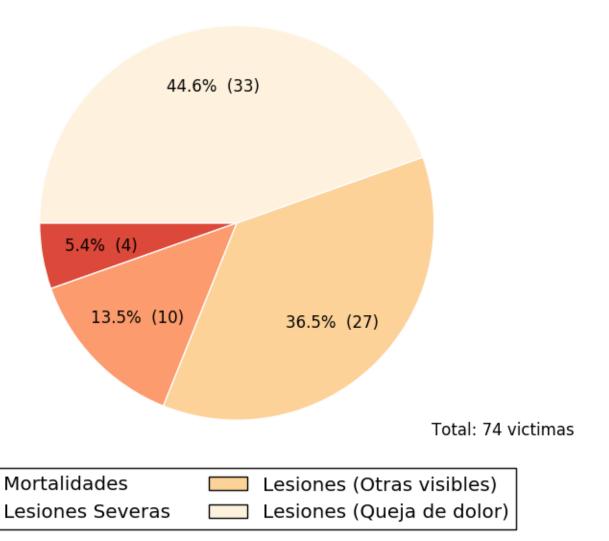
Gravedad de las lesiones de víctimas peatonales

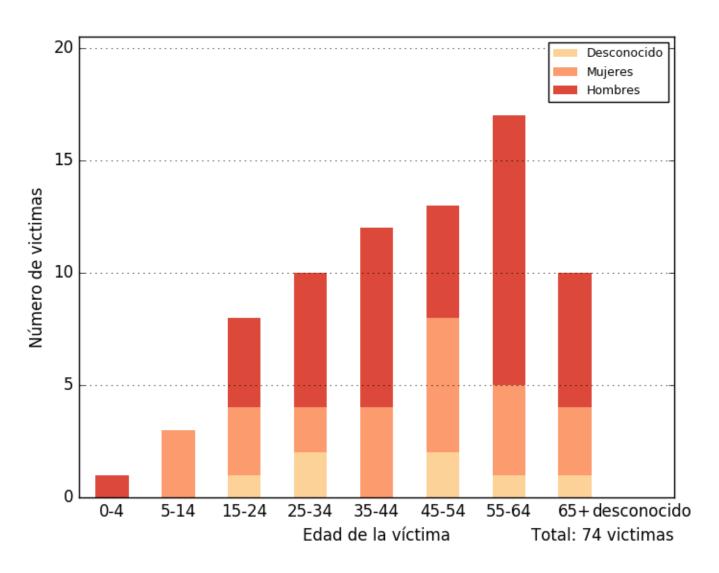
Gravedad de víctimas peatonales por edad y género

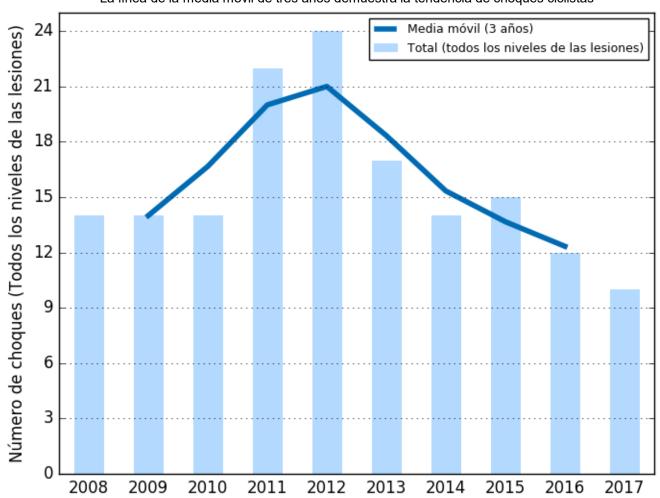
Tendencia de lesiones de choques ciclistas

La línea de la media móvil de tres años demuestra la tendencia de choques ciclistas

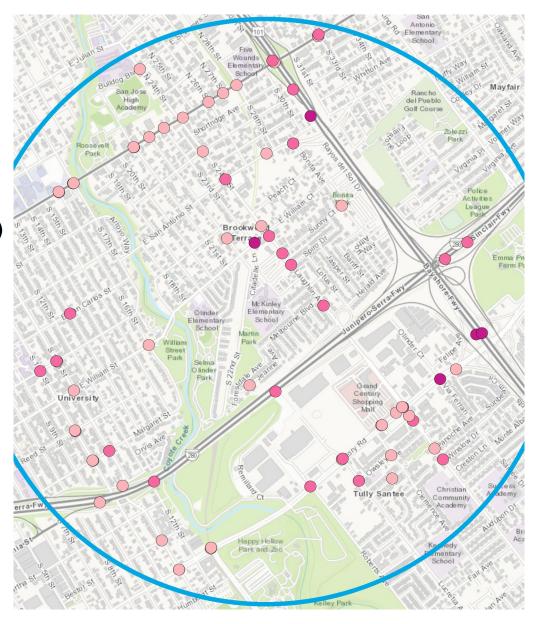
Lesiones de choques ciclistas

- lesiónes severas (5)
- lesiónes (Otras visibles) (26)
- lesiónes (Queja de dolor) (51)

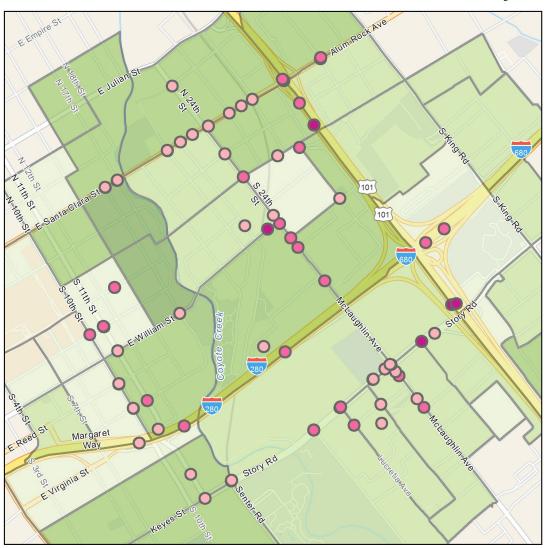
Lesiones de choques ciclistas y ingreso

Mapa de choques ciclistas en la Ciudad of San José (2013-2017) un radio de una milla de la Escuela Primaria McKinley

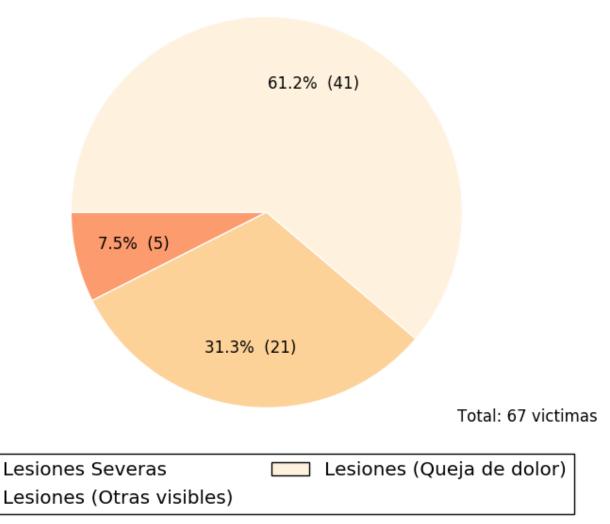
Gravedad de las lesiones de víctimas ciclistas

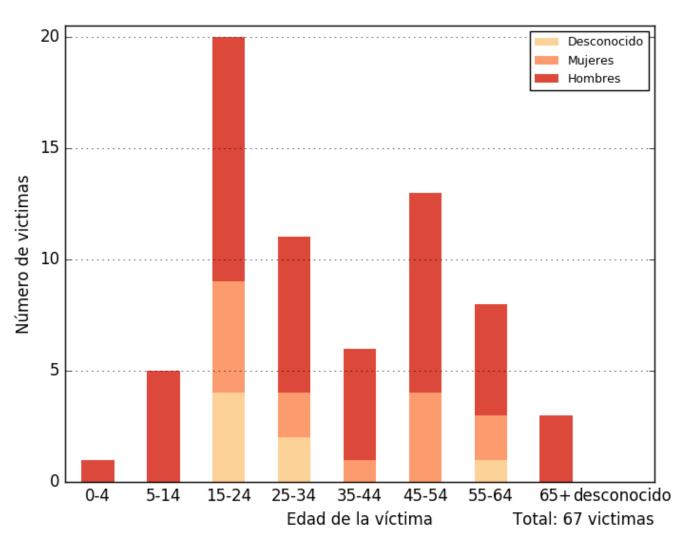
Gravedad de víctimas ciclistas por edad y género
